Medeltida kyrkotaklag

Örebro län, Strängnäs stift

Inventering etapp 1, 2013-2014

Daniel Eriksson
Anneli Borg
Rapport 2014:05

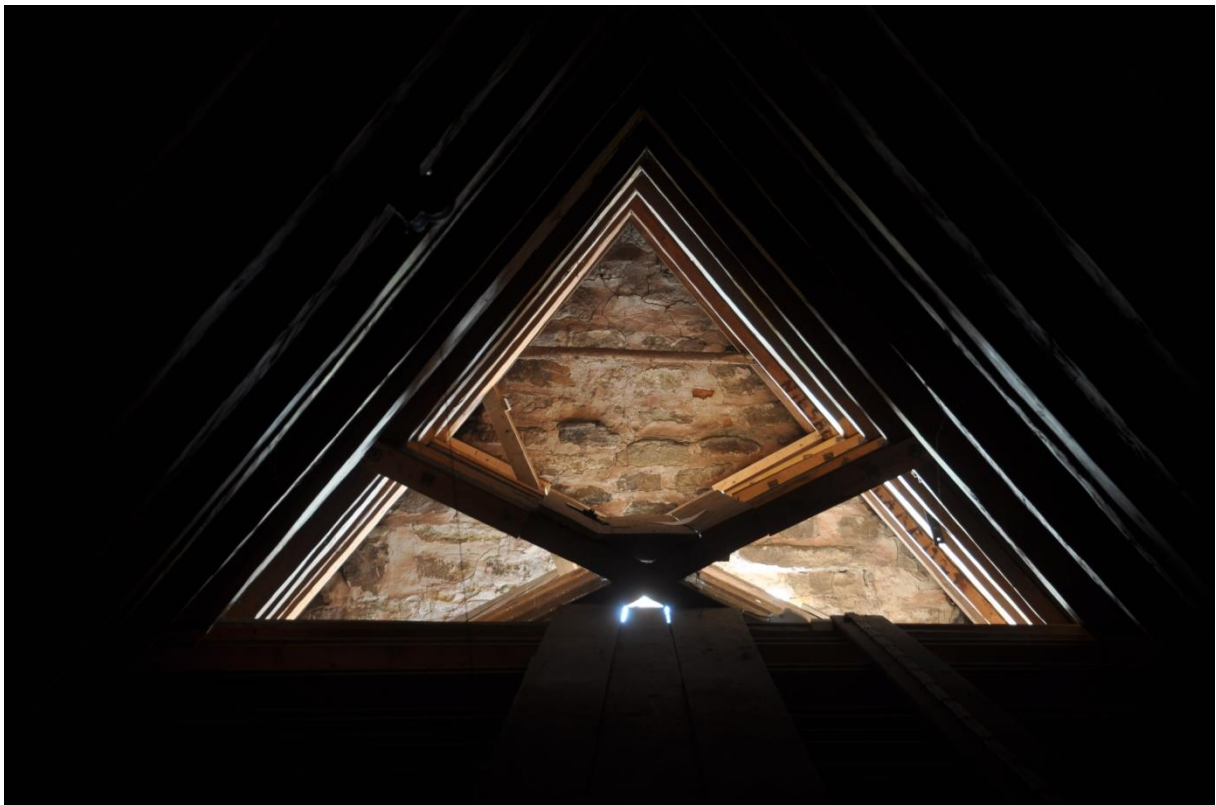
Längst bort syns takstolar med saxsparrar över koret, dendrodaterade till ca 1575.

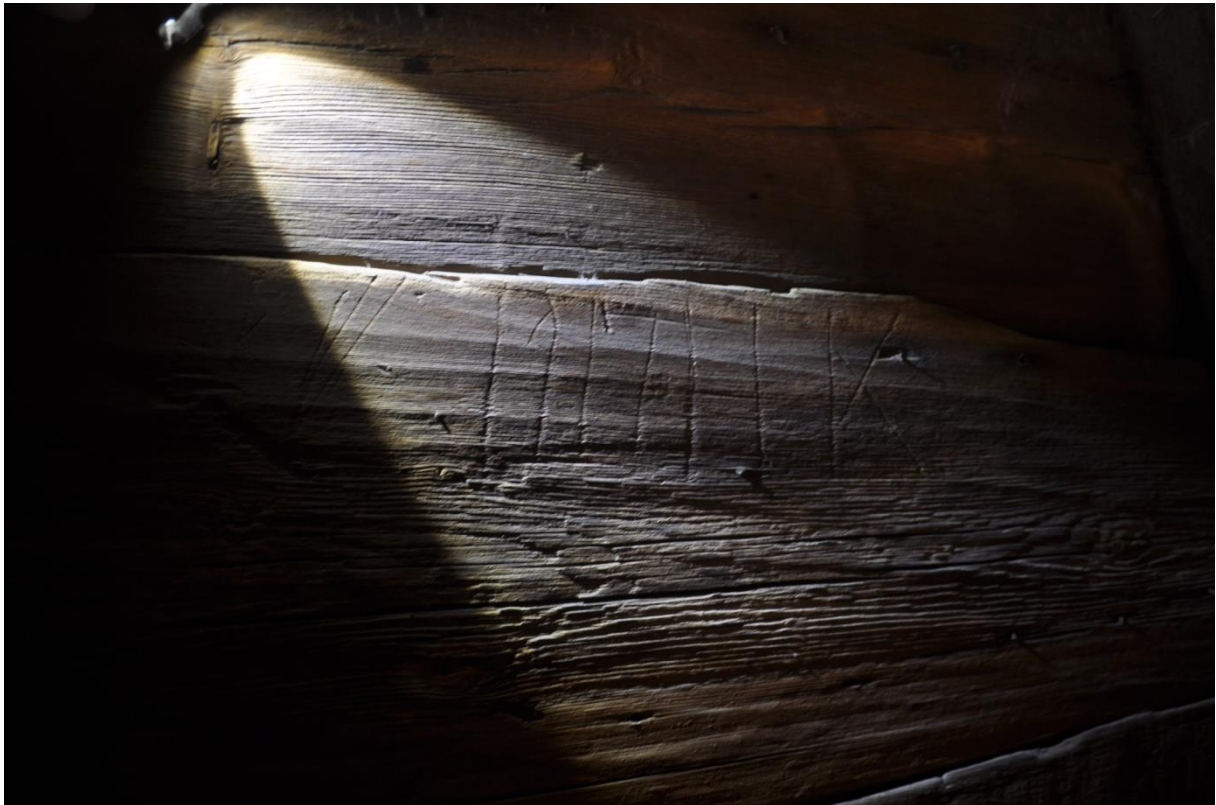
Brädor med skavda ytor. Här med runliknande ristningar.

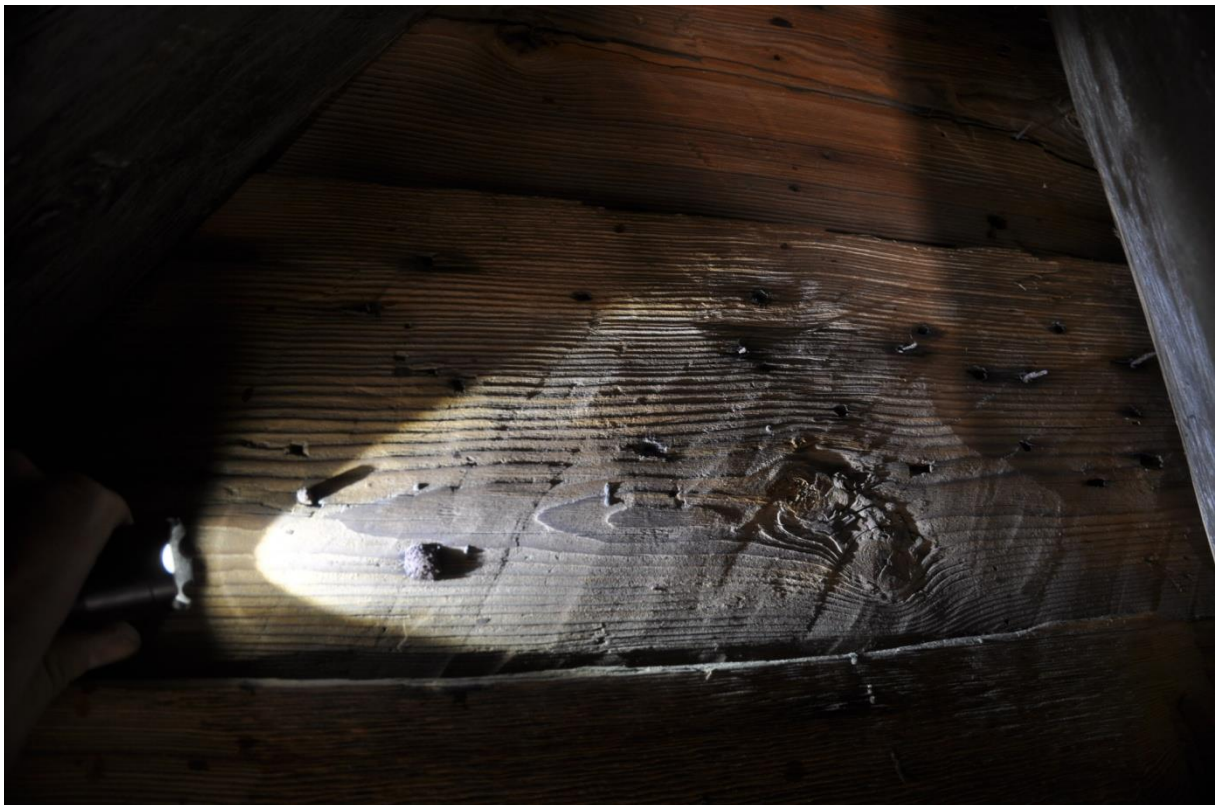
Sprätthuggna brädor med flera gamla spikhål.

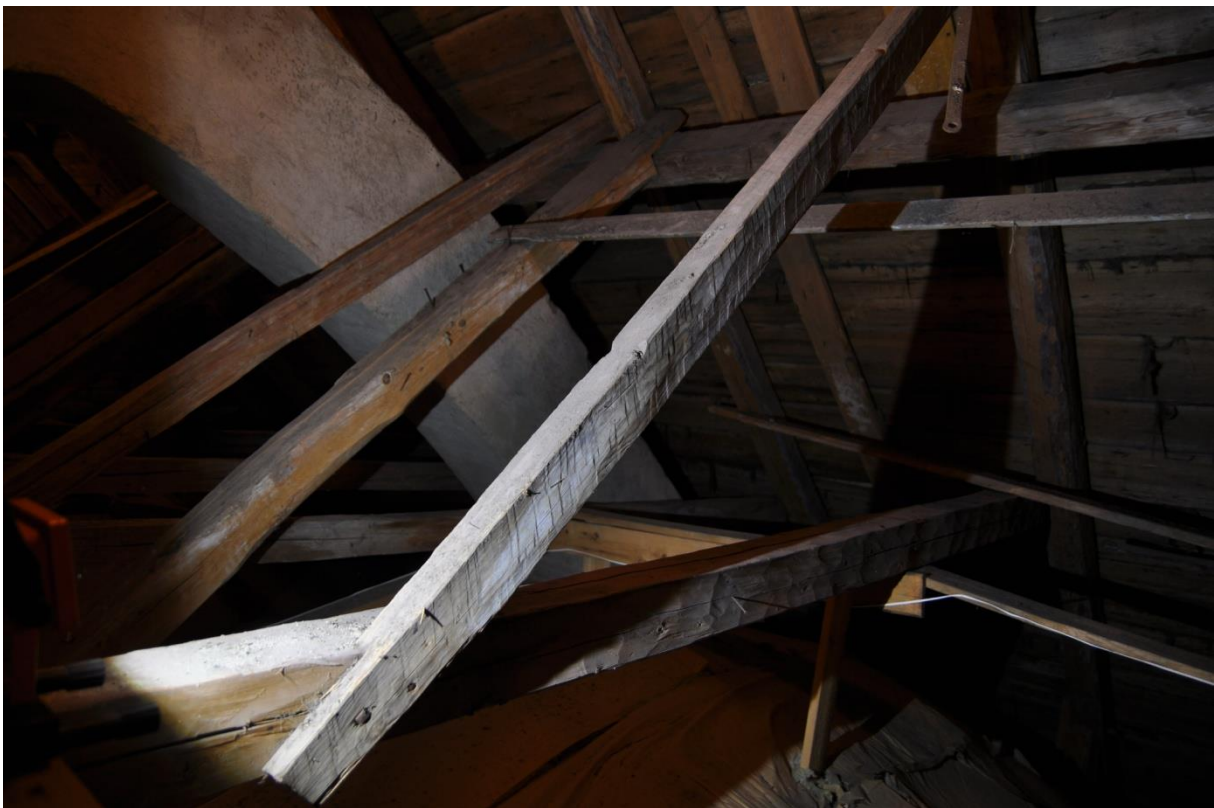
Ett återanvänt stödben, ursprungligen från det tidigmedeltida taklaget. Sprätthugget, och med en helt annan färg än strävorna i bakgrunden.

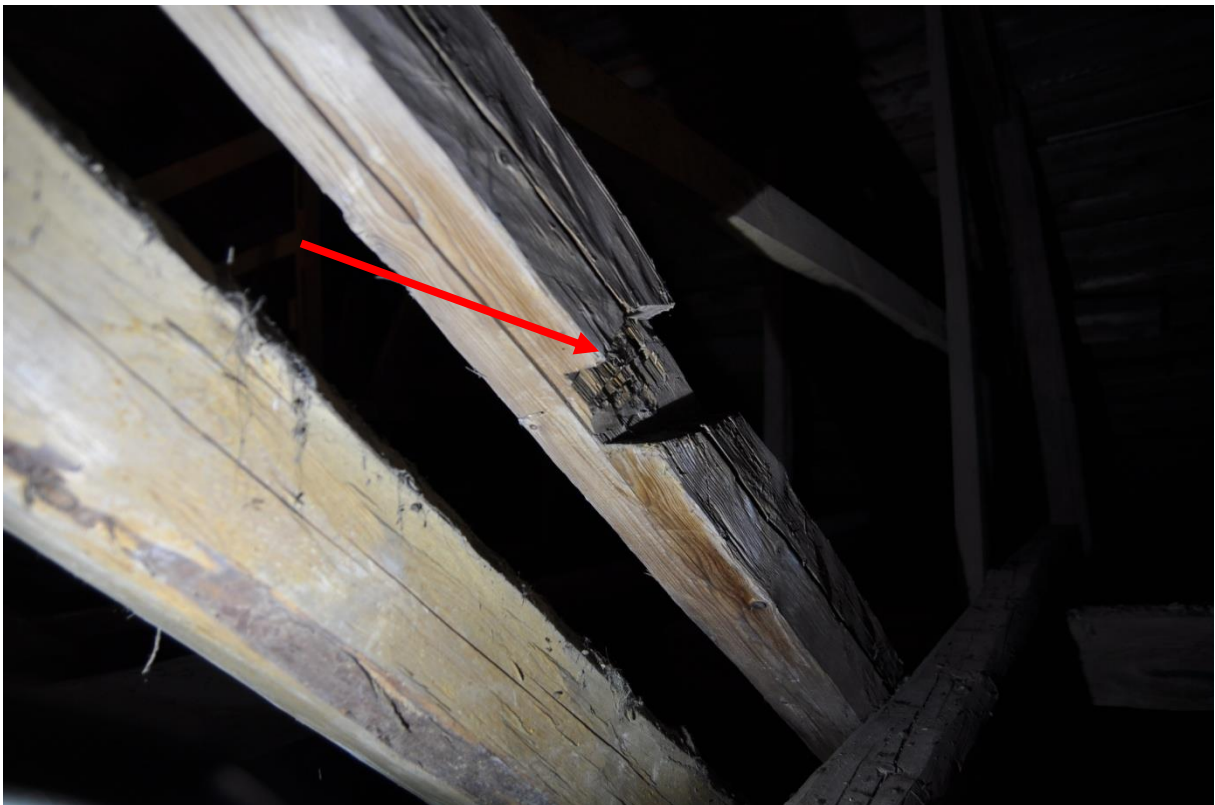
...såsom synes här. Dessa delar kommer troligen från det senmedeltida taklaget.

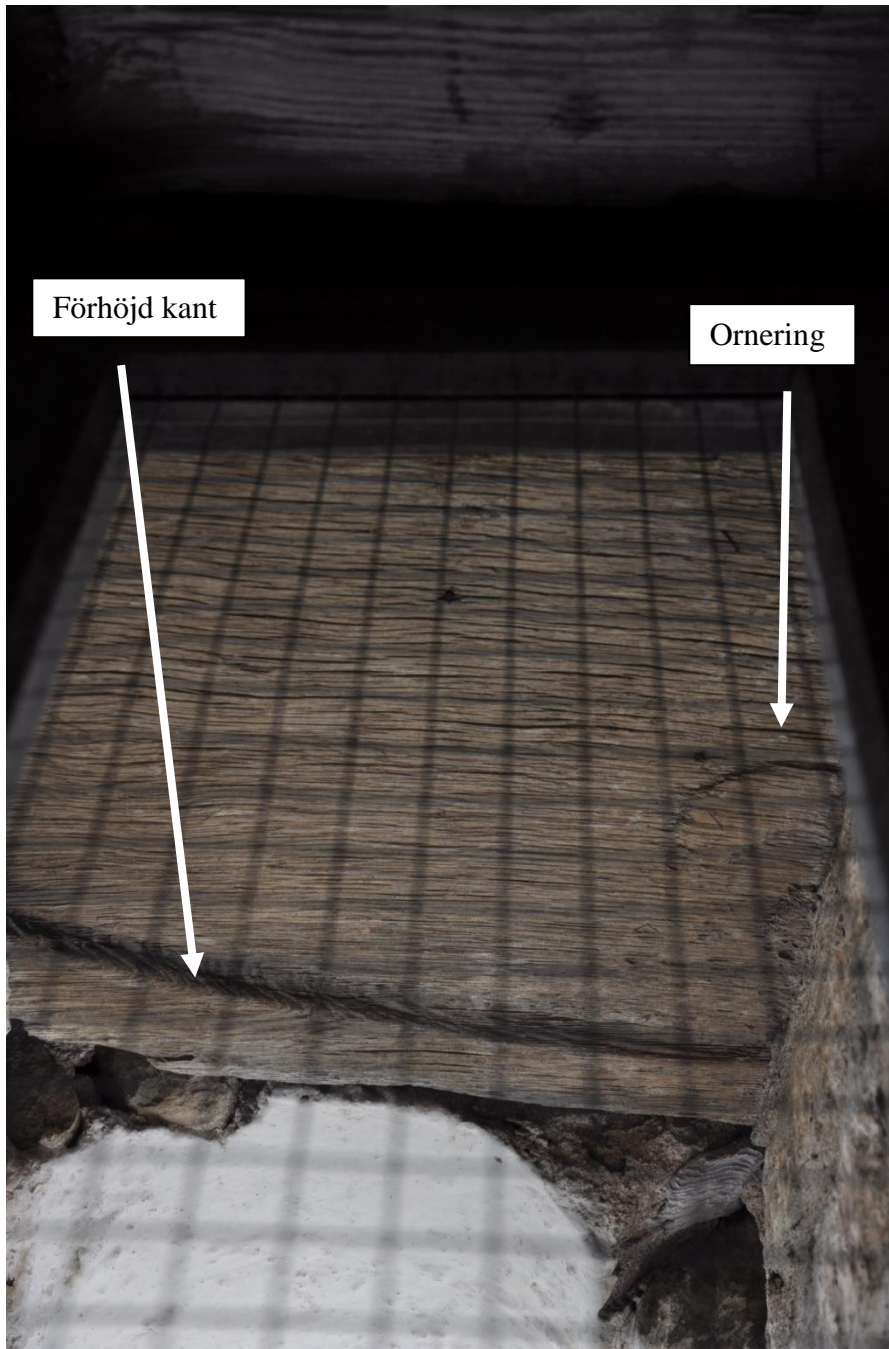
Ornerad plank i en av tornets ljudöppningar. Bilden är tagen genom fönsternätet.

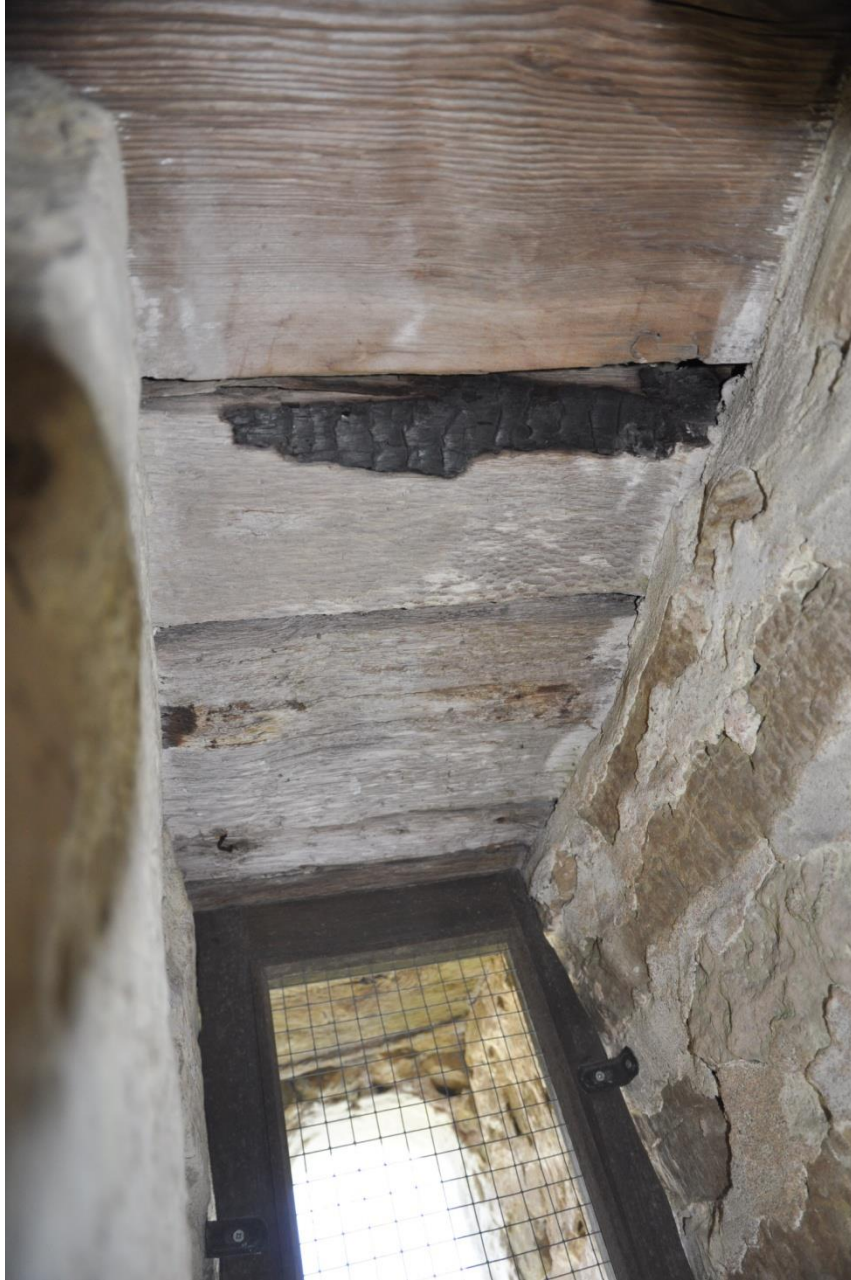
Brandskadat virke i ljudöppningarna.

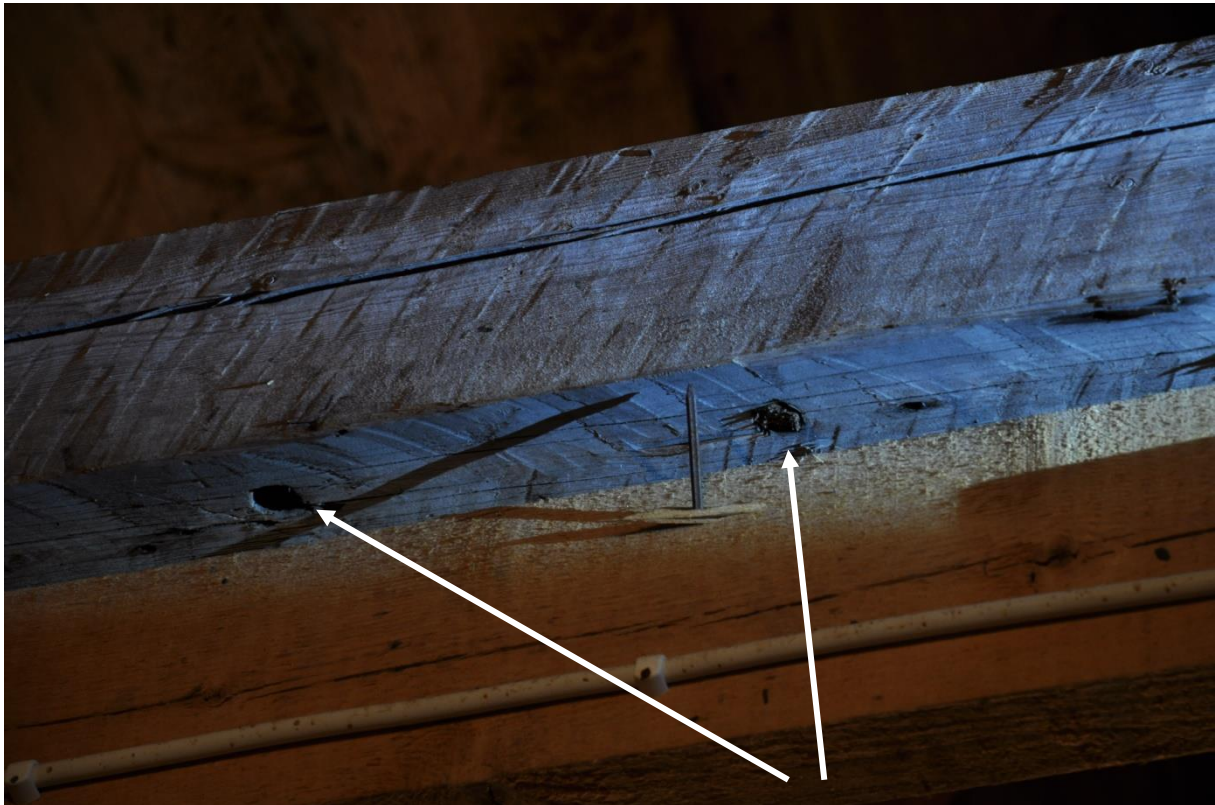
Ursprungligt högben. Sprätthugget till skarp kant och med dymplingshål för att fästa takbrädorna.

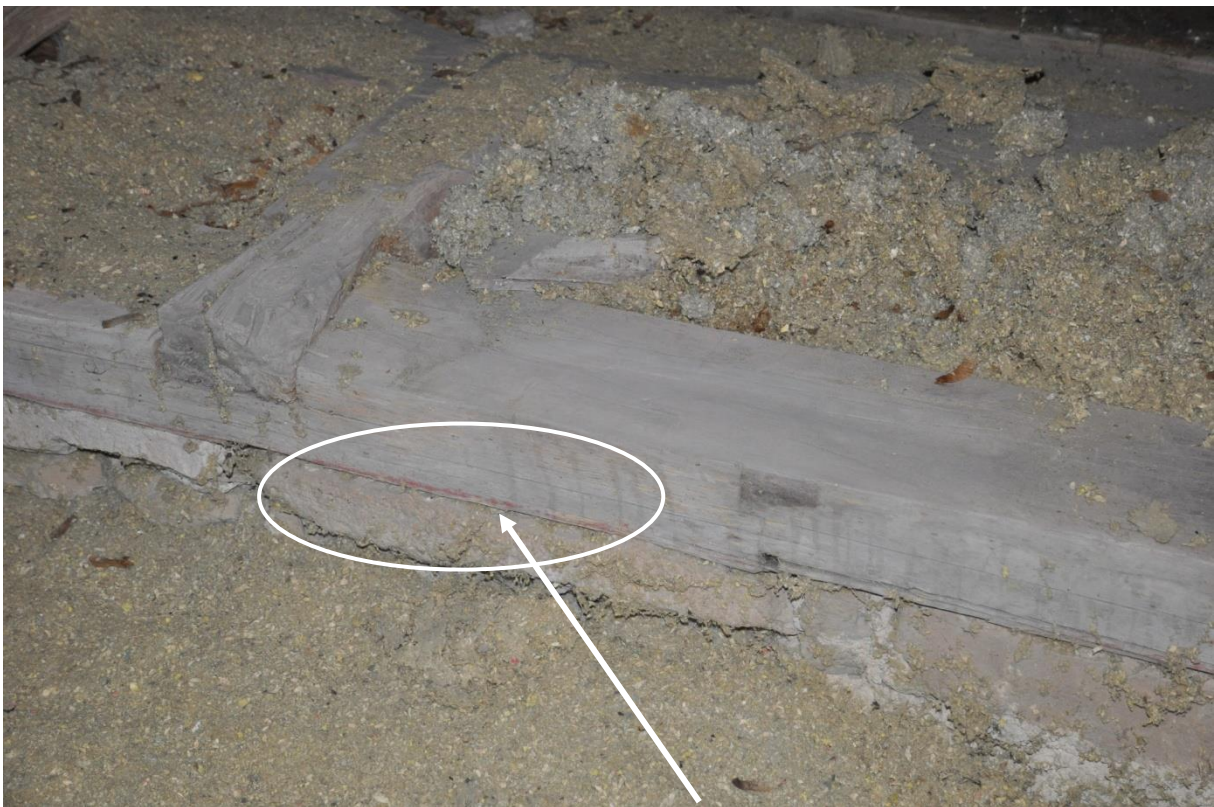
Medeltida virke som snörslagits med rött pigment och sedan klyvts.

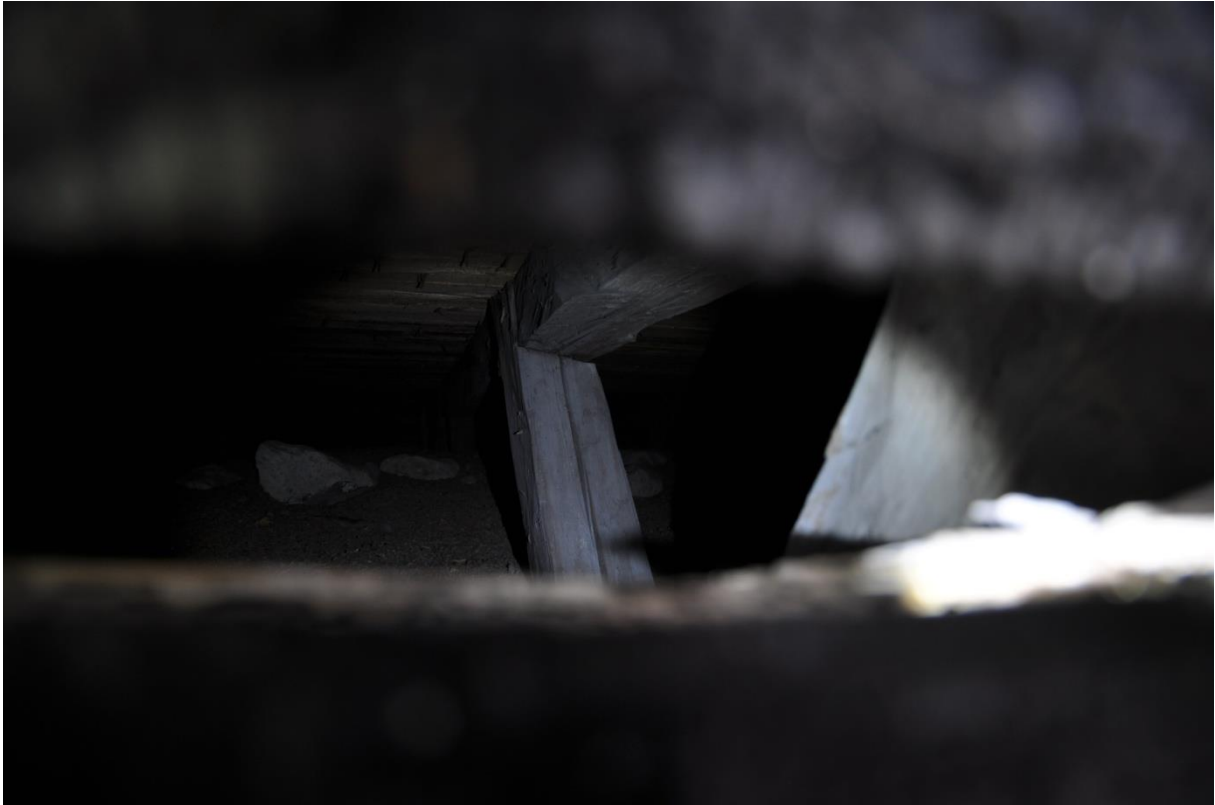
Det finns ingen öppning till sakristians vind. Daniel kunde dock kika in genom en rötskada i remstycket och se en liten del av en takstol. Där ses en knutpunkt med nacke och dymling. Virket är tvärsbilat. Det skulle kunna vara en senmedeltida takstol.

Bilden som är tagen utifrån genom en rötskada i remstycket visar en takstol med knäbock.

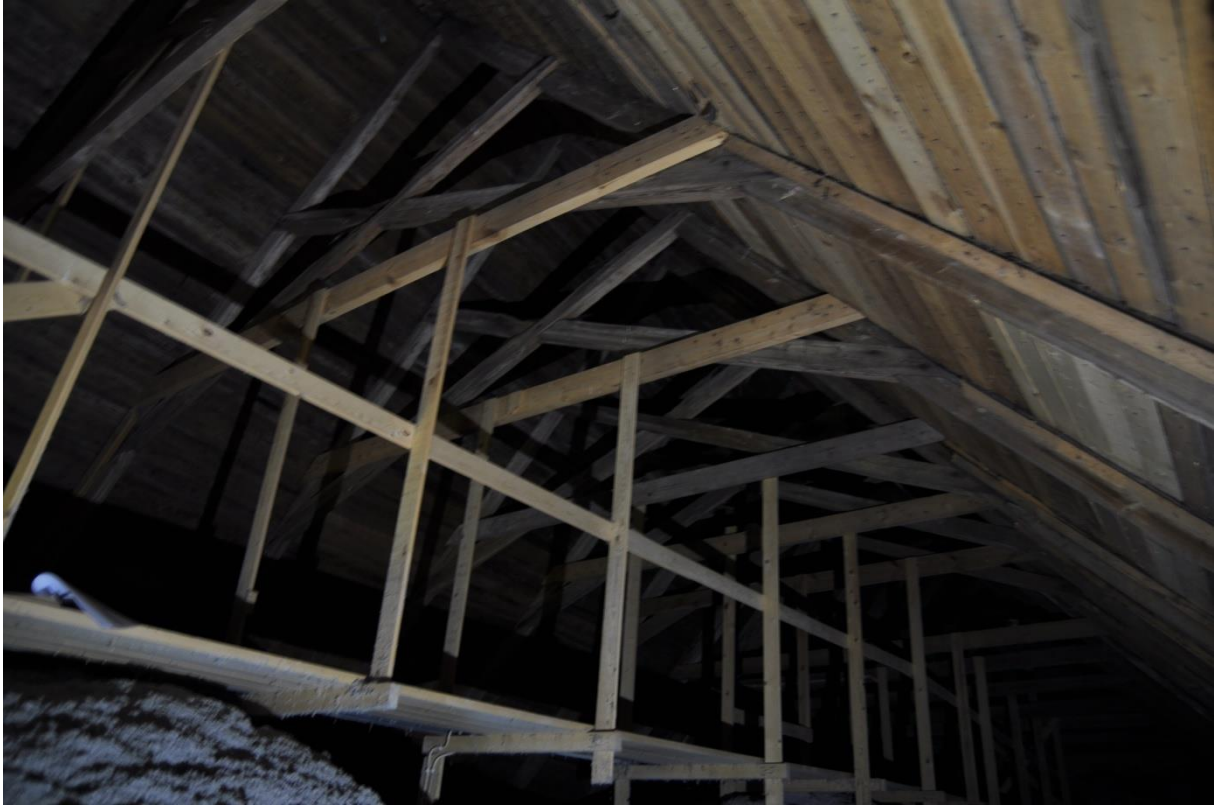
Sentida förstärkningar samt brygga stör bilden av det ursprungliga taklaget. Av den ursprungliga takstolen syns här högben samt kryss/saxsparrar.

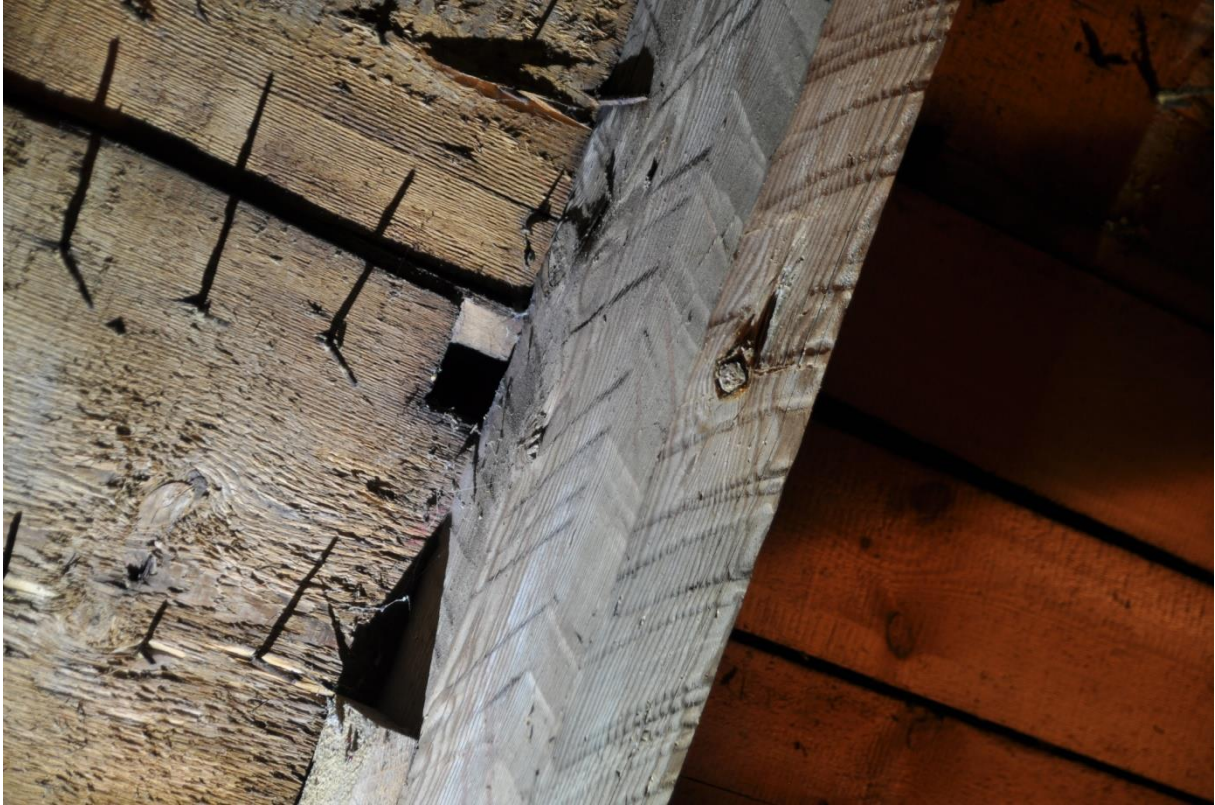
Sprätthuggning på ett högben, utförd i markant bandformation och fiskbensmönster.

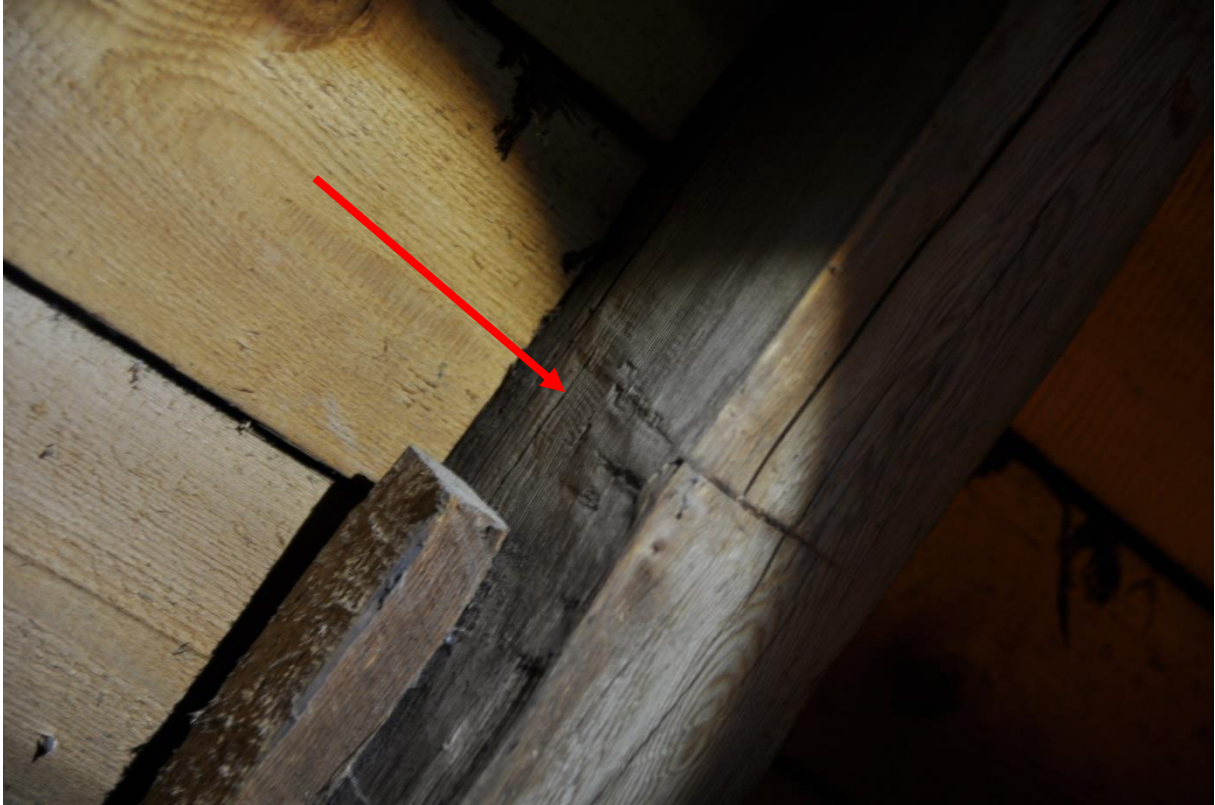
På bilden synd de vibrationsspår som lätt uppstår vid bearbetning med skave (hyvel).

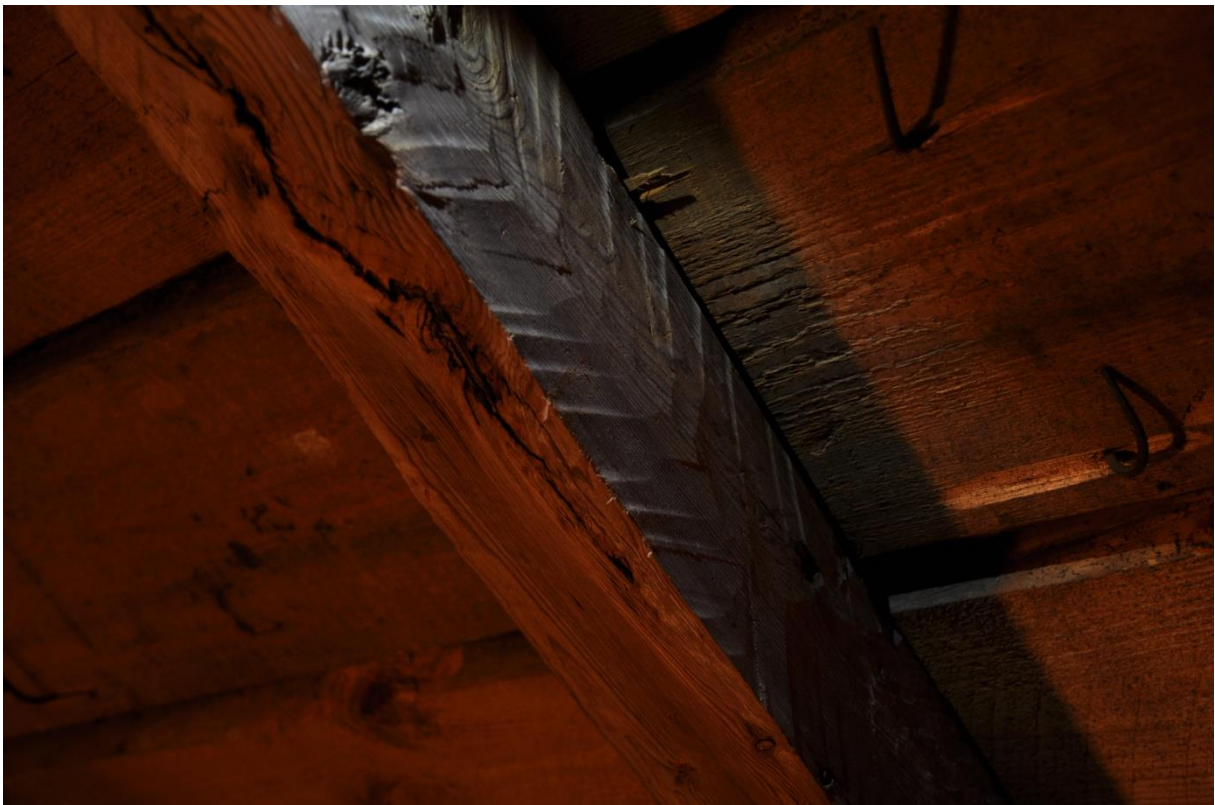
Sprätthuggning på högben. På undersidan syns att trädet haft en gammal skada.

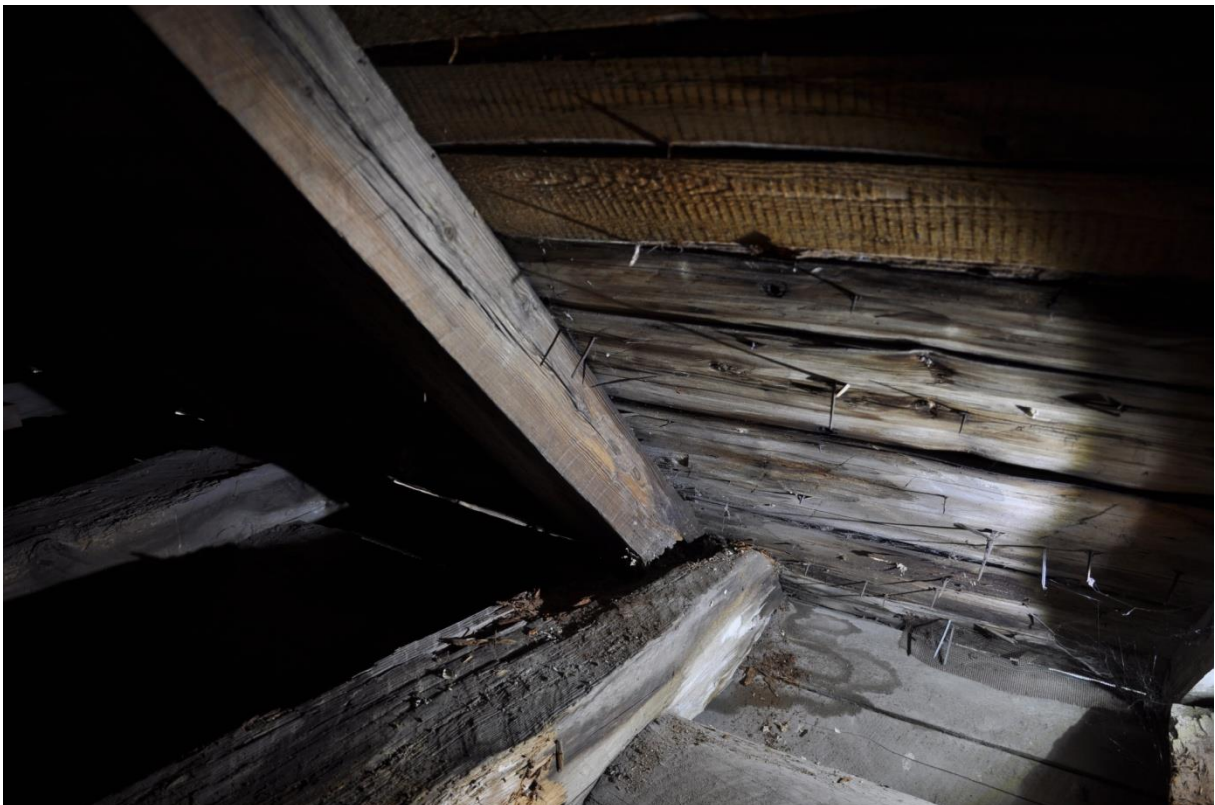
Pågående takläckage vid norra takfoten. Här finns långhusets enda bevarade taktro.*

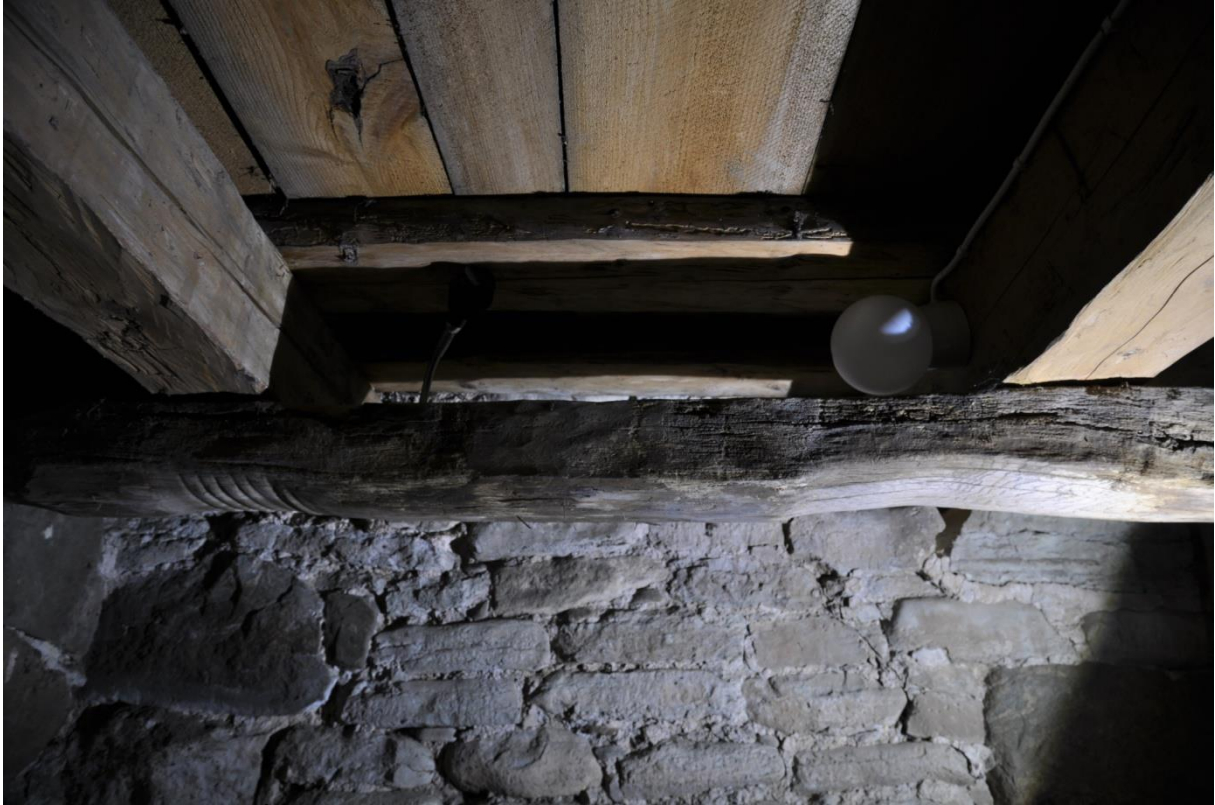
Återanvänd ekbjälke med tydligt slitage på undersidan.

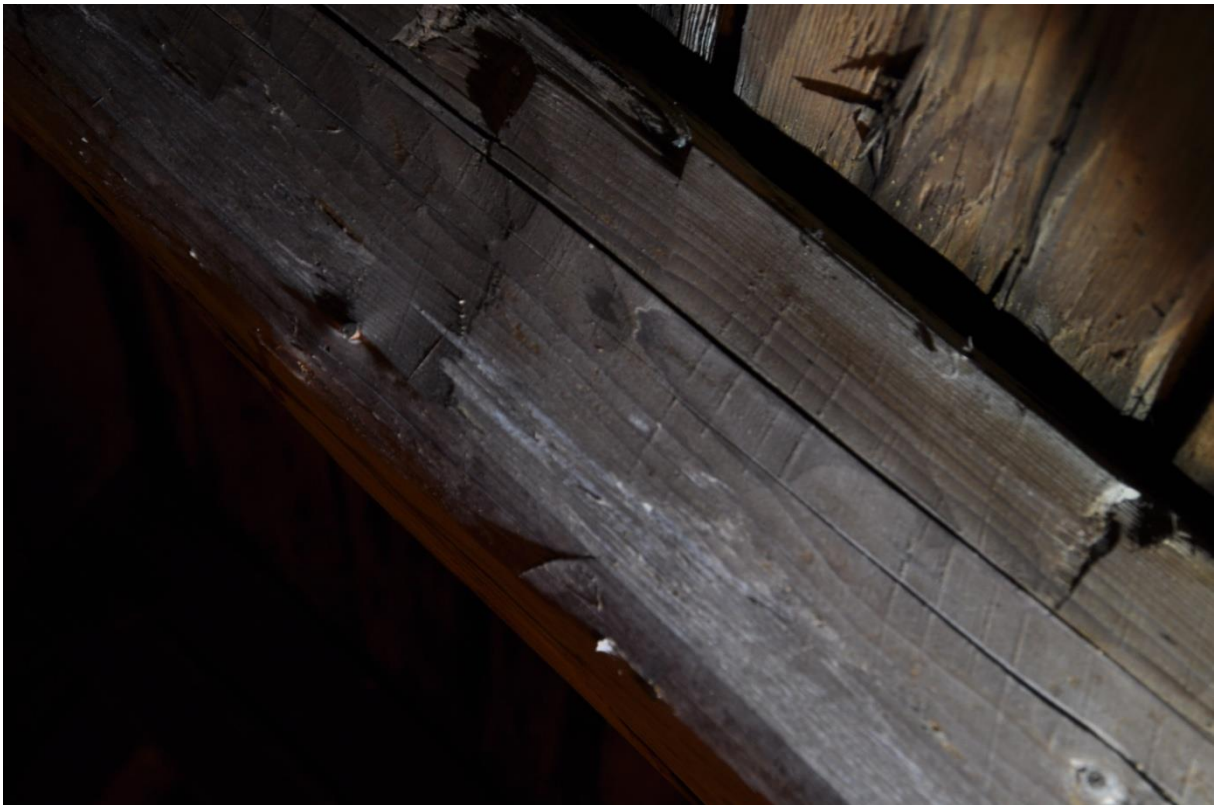
Skador i yxans egg ger repor som visar att virket bearbetats tvärs fibrerna.
