Medeltida kyrkotaklag

Örebro län, Strängnäs stift

Inventering etapp 1, 2013-2014

Daniel Eriksson
Anneli Borg
Rapport 2014:05

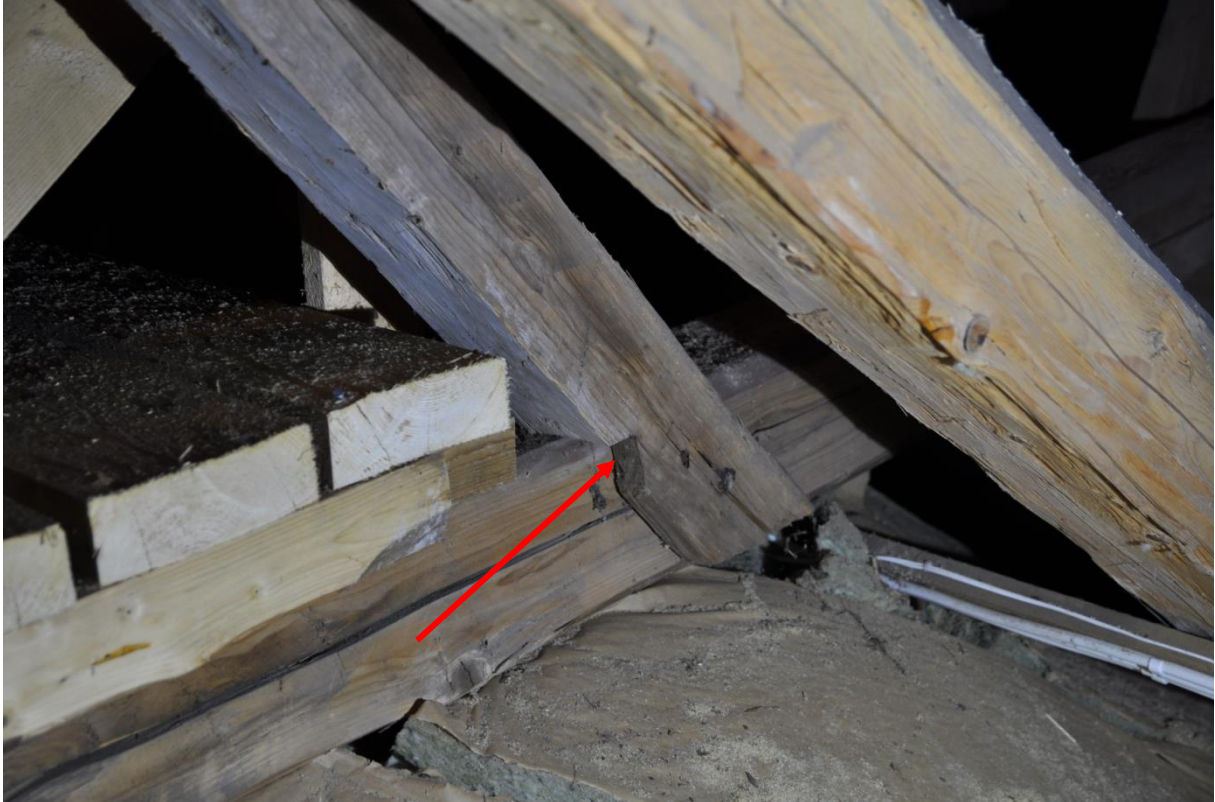
Här ses ett återanvänt stödben som står med en bladning på en horisontell bjälke. Tidigare har den suttit bladad halvt i halvt i en knutpunkt med nacke...

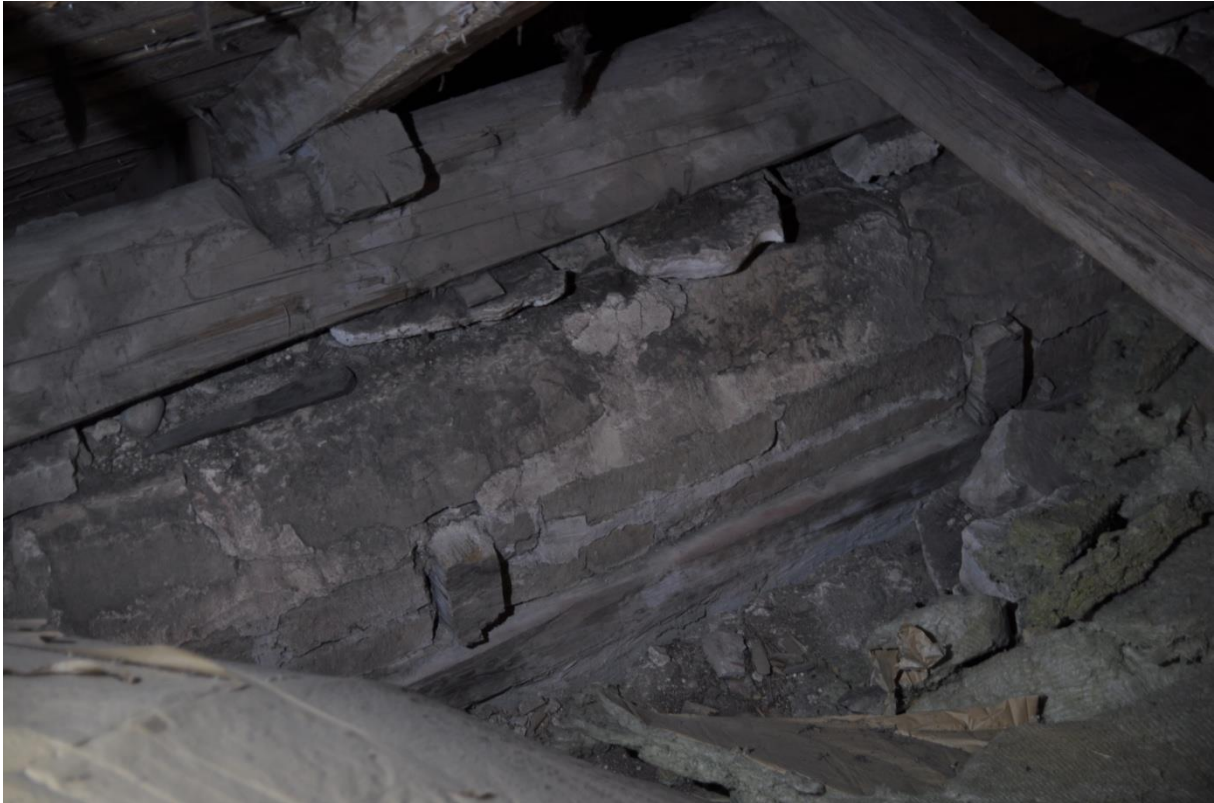
När isoleringen plockades bort frilades delar av det allra äldsta taklaget. På nedre delen av bilden syns ett inre remstycke samt två avhuggna bindbjälkar.

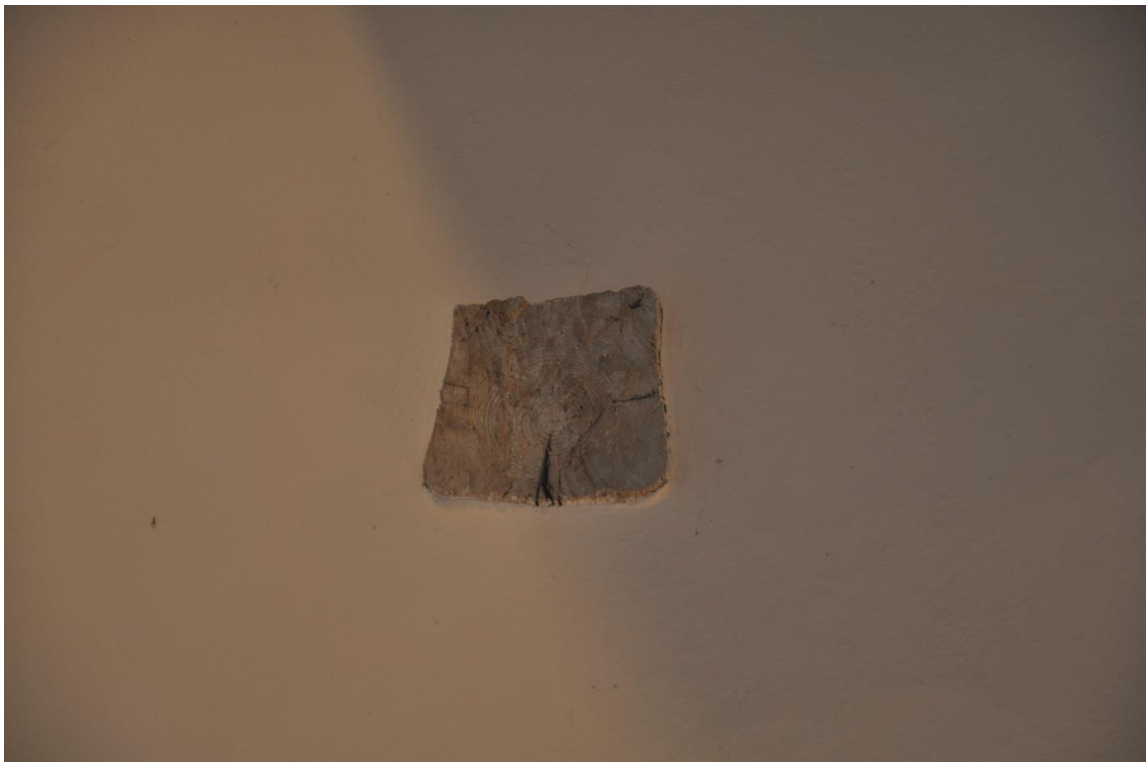
Avkapad bjälke, synlig i långhusets södra vägg.

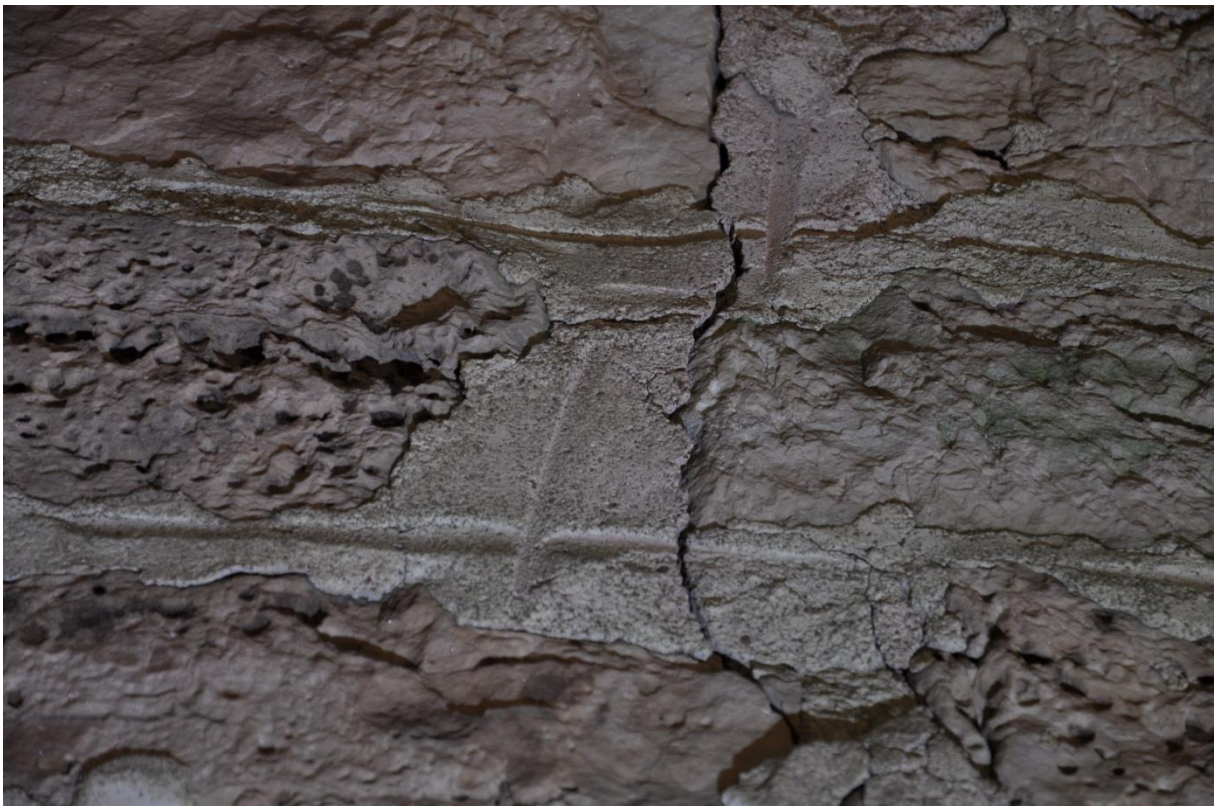
Ritsade fogar i tornets murverk.

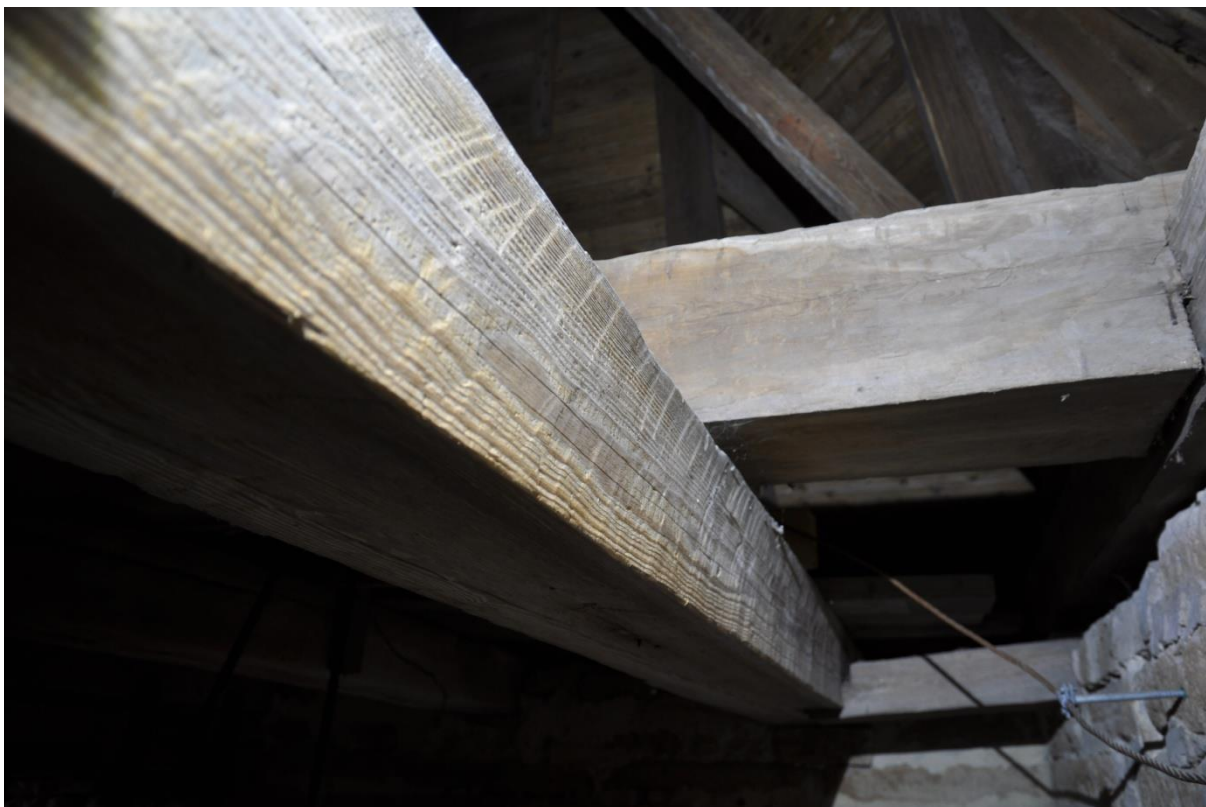
Bjälke i furu med tydliga spår av medeltida sprätthuggning. Längst bort syns en av stickbjälkarna.

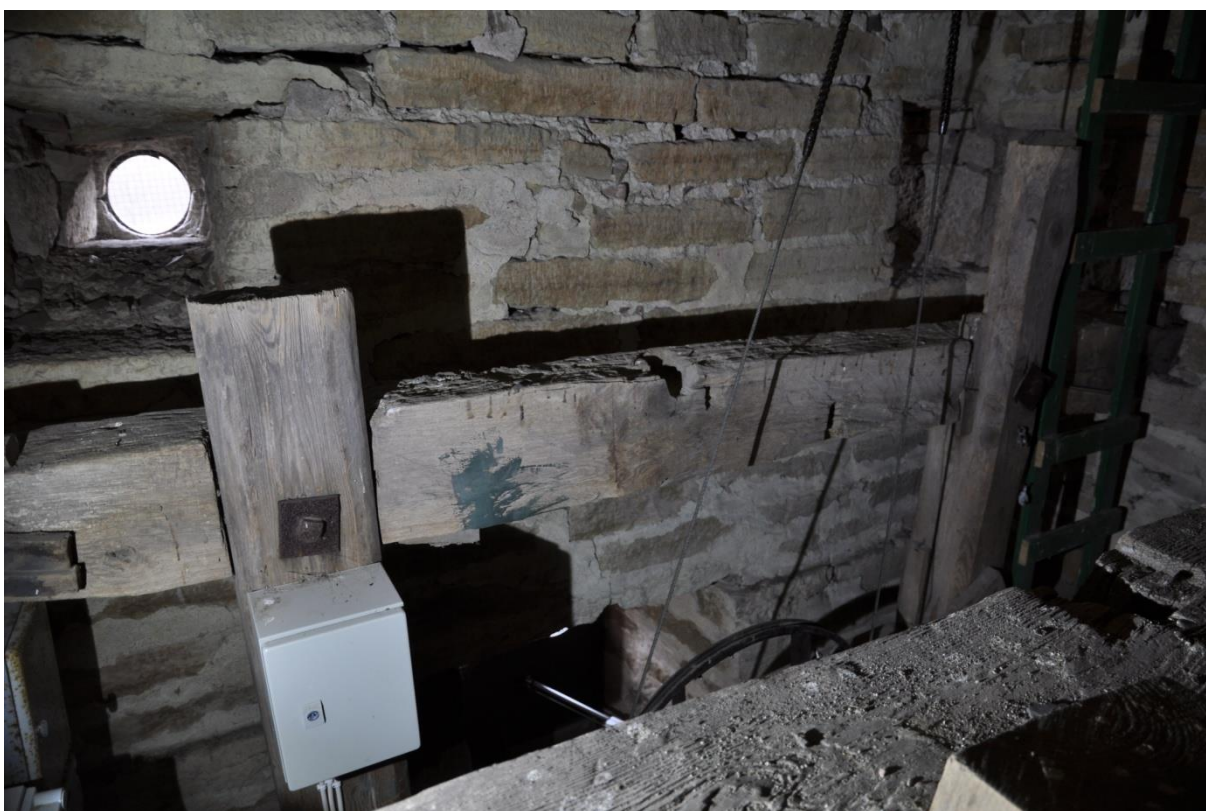
Gammal ekbjälke som i mitten har urtag för en tidigare klockupphängning. Uppe till vänster syns en av de små öppningarna i tornmuren.

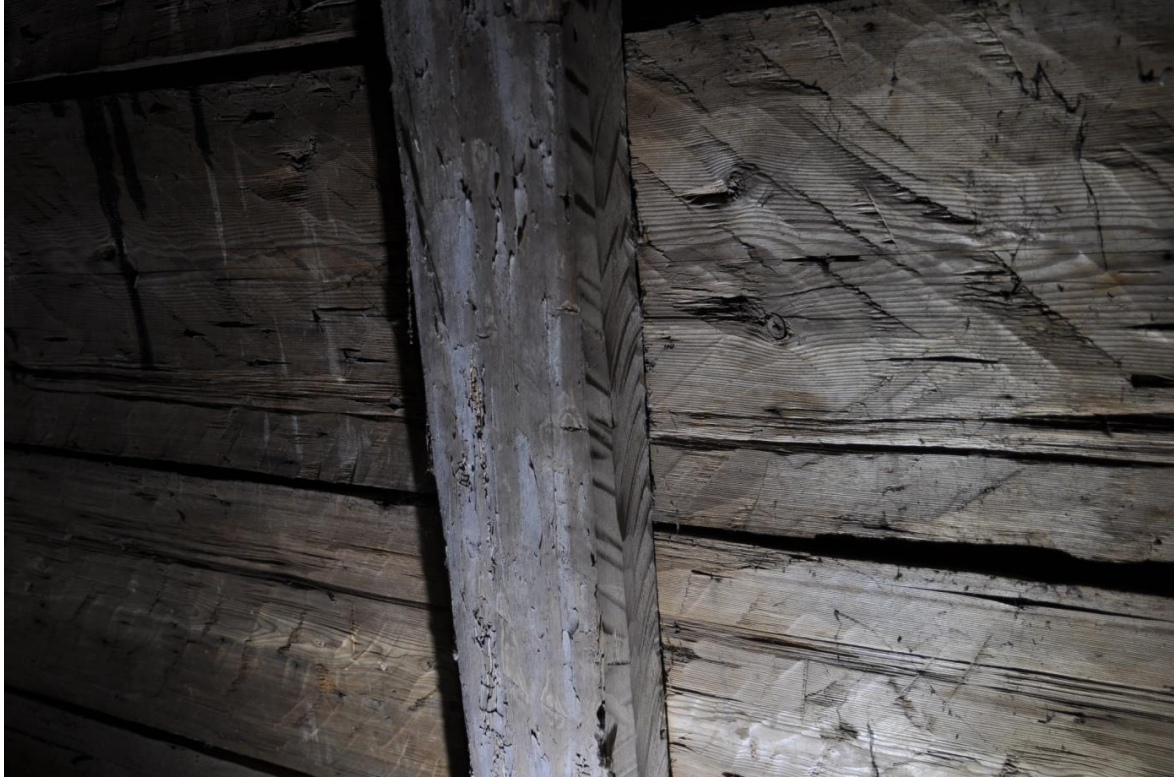
En av de trapetsformade sparrarna i tornhuven. Den är fint sprätthuggen på tre sidor, den fjärde sidan som vetter in mot rummet är helt obearbetad. Det sitter till och med tunna barkrester kvar. Troligen är de framkluvna som åttondelsklovor.

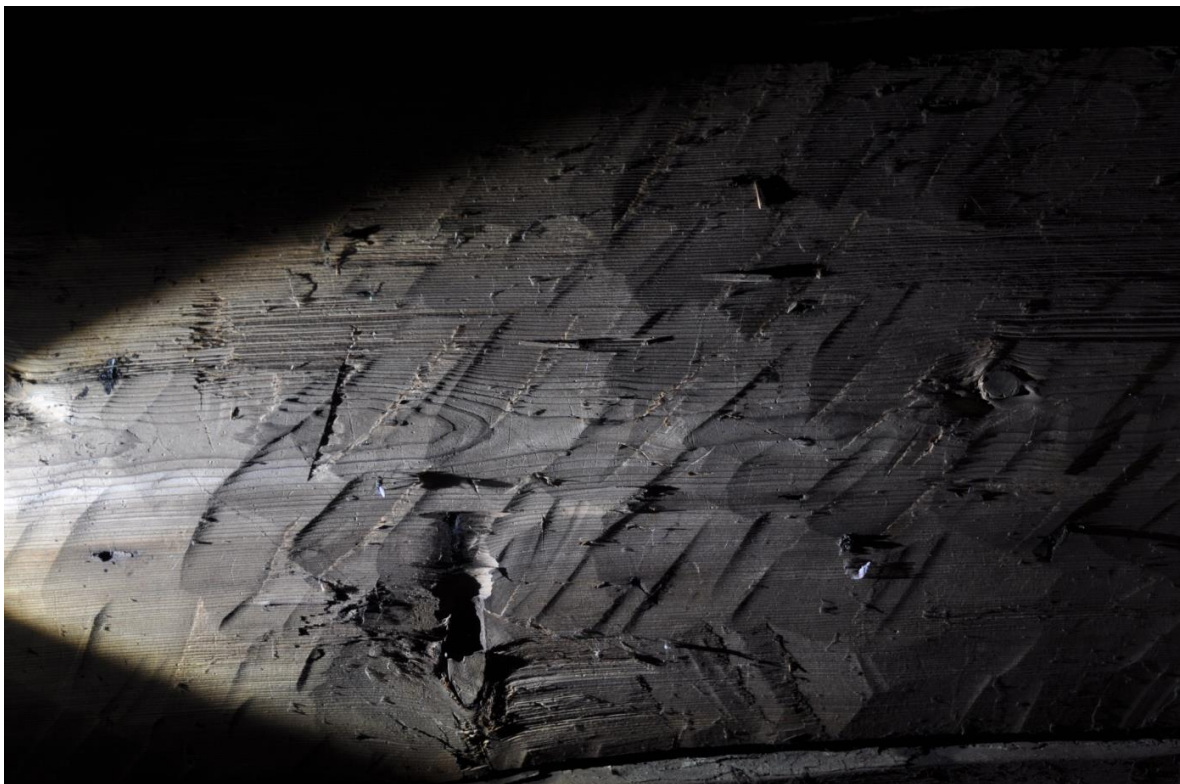
Sprätthuggen taktro. Mycket viktigt att bevara vid kommande takomläggningar.

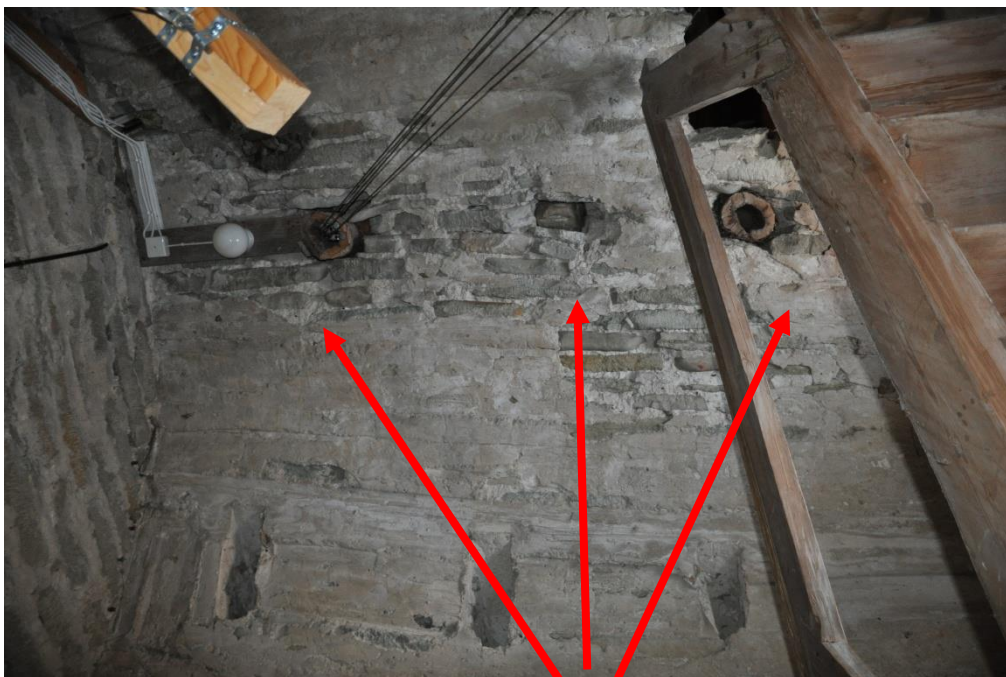
Genomföringar för klockringningsrep i tornvåningens valv. Möjligen har där varit tre stycken.

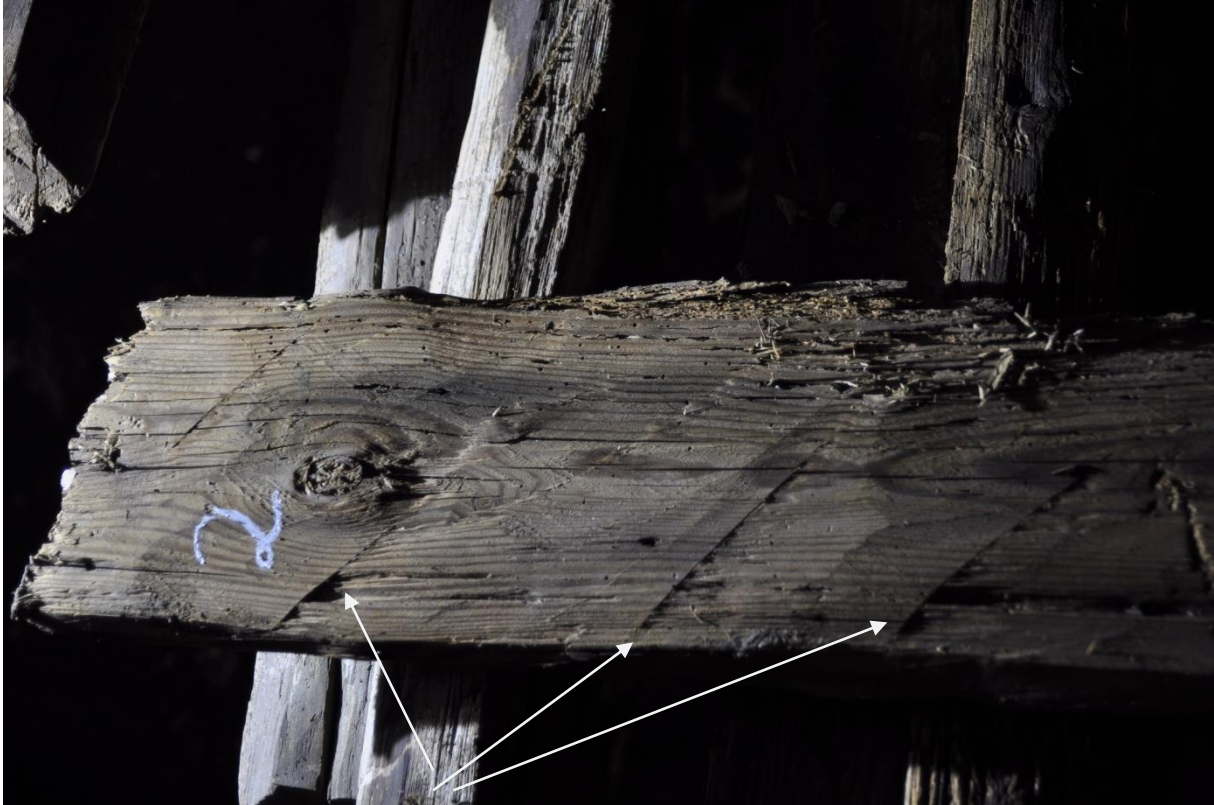
Många bitar har diagonala upplättningshugg. Detta görs, om man vid finhuggningen har ganska mycket ved kvar att hugga bort, för att underlätta avverkningen.
