Medeltida kyrkotaklag

Örebro län, Strängnäs stift

Inventering etapp 1, 2013-2014

Daniel Eriksson
Anneli Borg
Rapport 2014:05

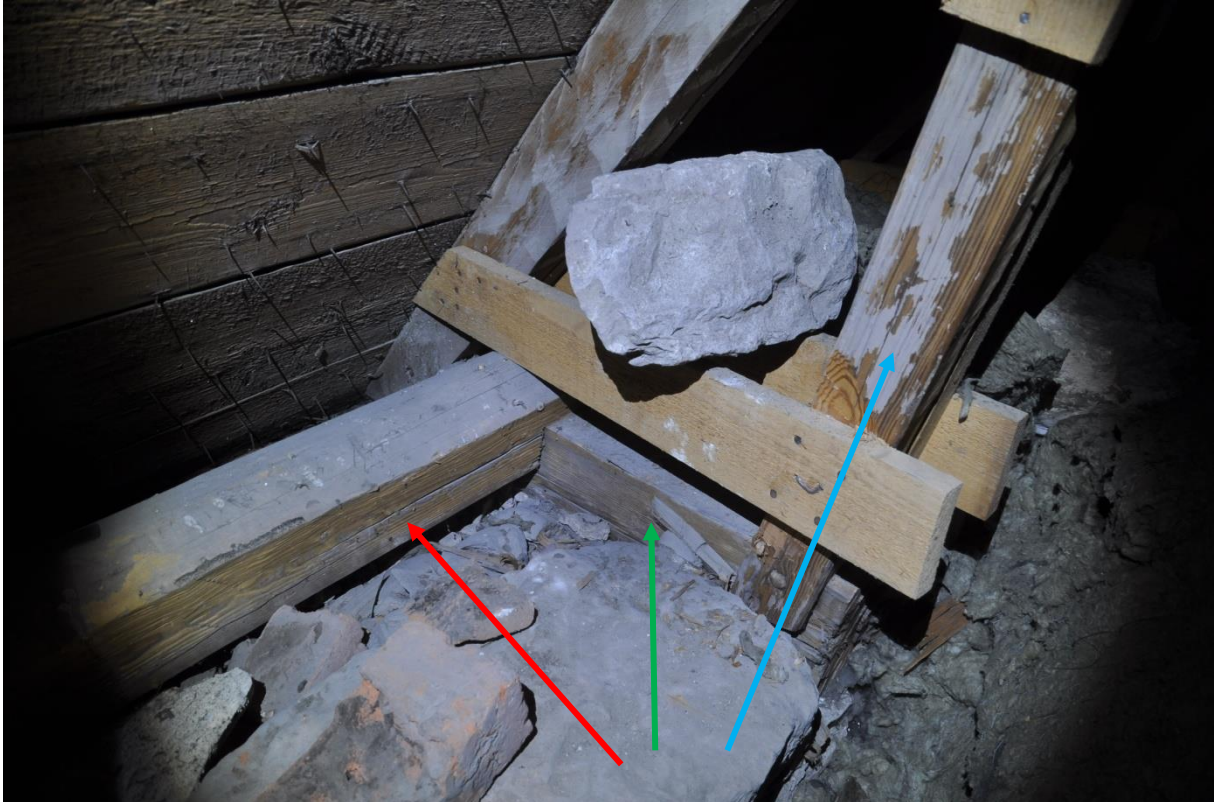
Bild på en knäbock i långhusets mittre del. **Sprätthuggen styrbjälke med översidan helt obearbetad.** **Avkapad bindbjälke, sprätthuggen och bearbetad med skave.** Återanvänt stödben, även det bearbetat med skave.

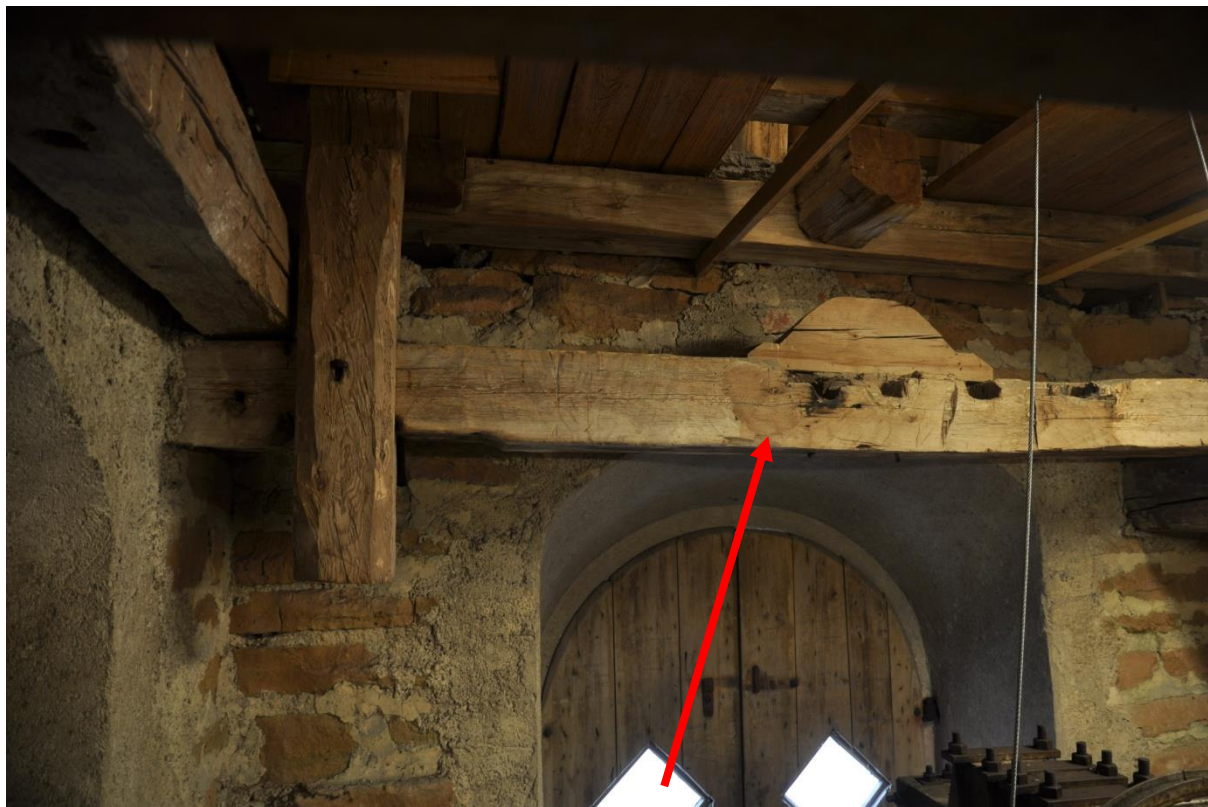
Bilden visar en av två bevarade bjälkar för klockupphängning.

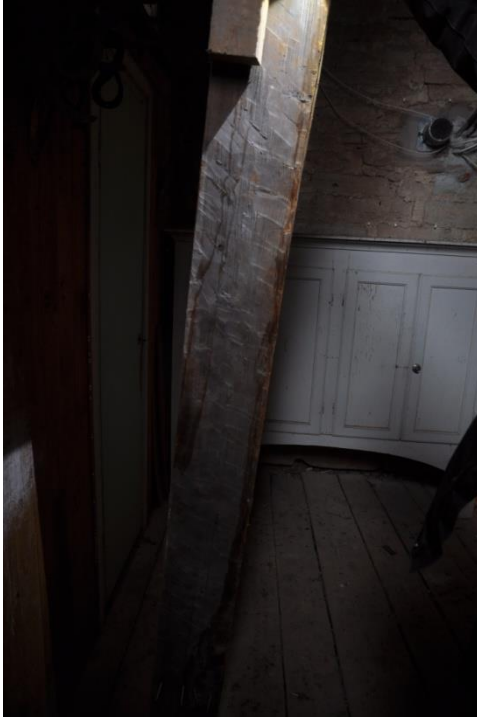
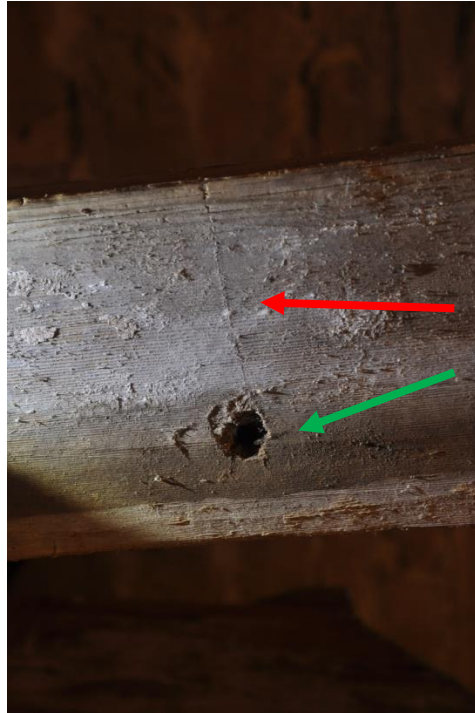
Troligen tidigmedeltida bräda. Nu använd som stöd för en modern landgång! **Förborrade spikhål** som märkts ut med **ritsar**.

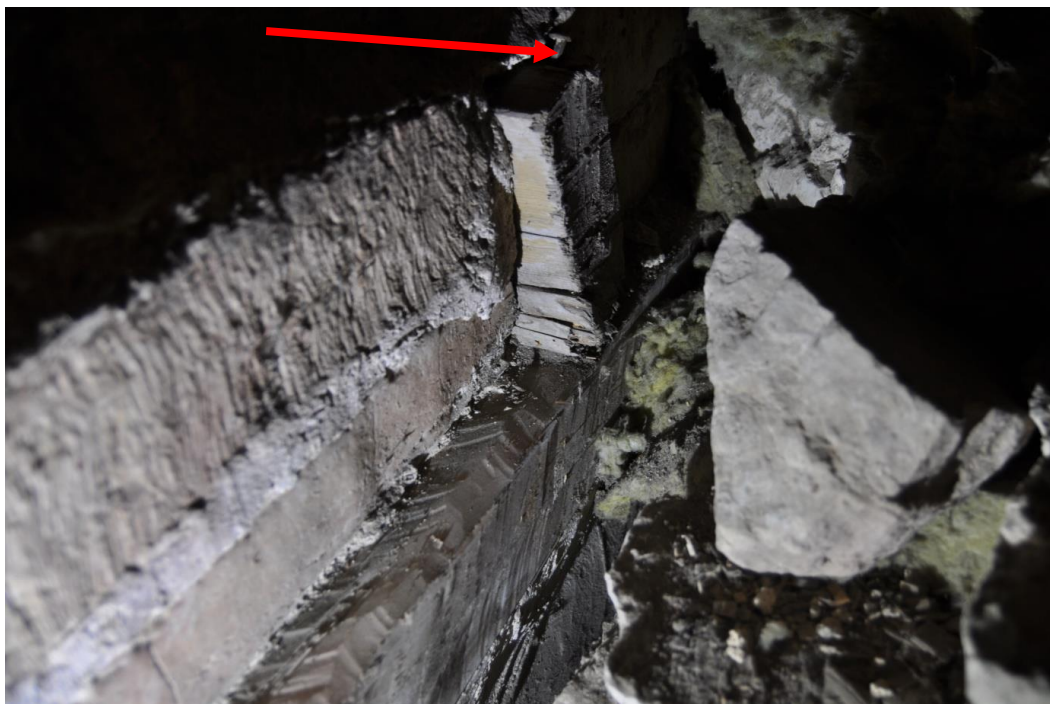
Här ses sprätthuggning på remstycket, samt under det, den ursprungliga putsen som är struken upp mot remstycket. Observera att det sitter en spik på ovansidan bindbjälken. Har det funnits ett platt innertak som legat ovanpå bindbjälkarna istället för, som brukligt, under? På remstycket finns en hel del röda färgskiftningar.

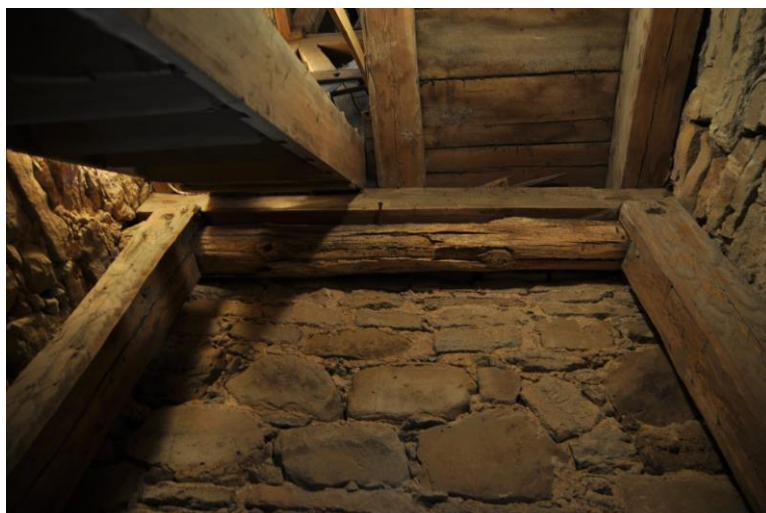
En av två rötskadade ekbjälkar vars ändar går in i tornväggarna. De två stående stolparna har blivit utbytta eller tillkommit senare då man också lagt en ny bjälke ovanpå ekbjälken.

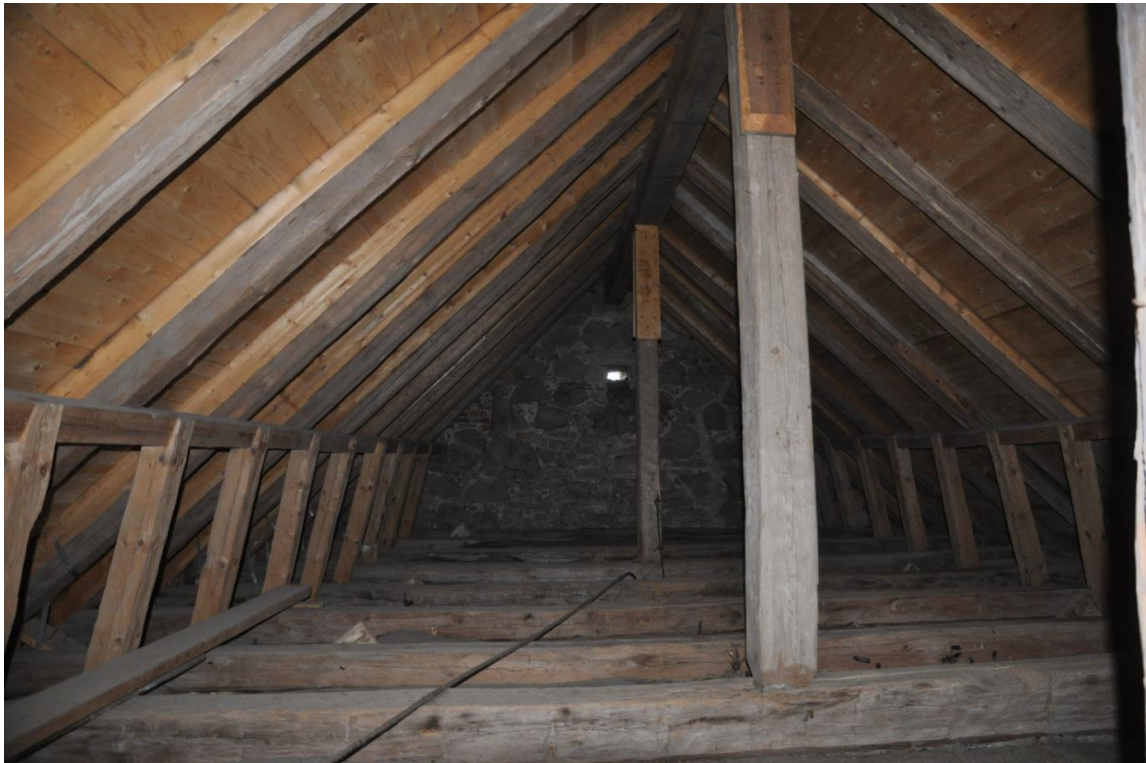
Långhuset har någon gång fått ett helt nytt taklag som nu är kompletterat med sentida förstärkningar.

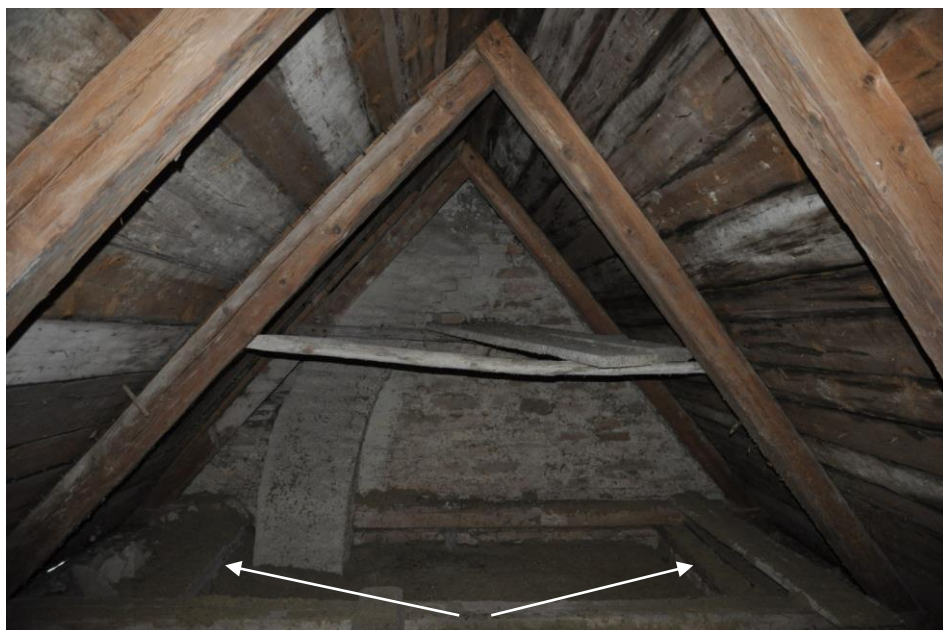
Sakristians taklag med remstycken av återvänt virke.

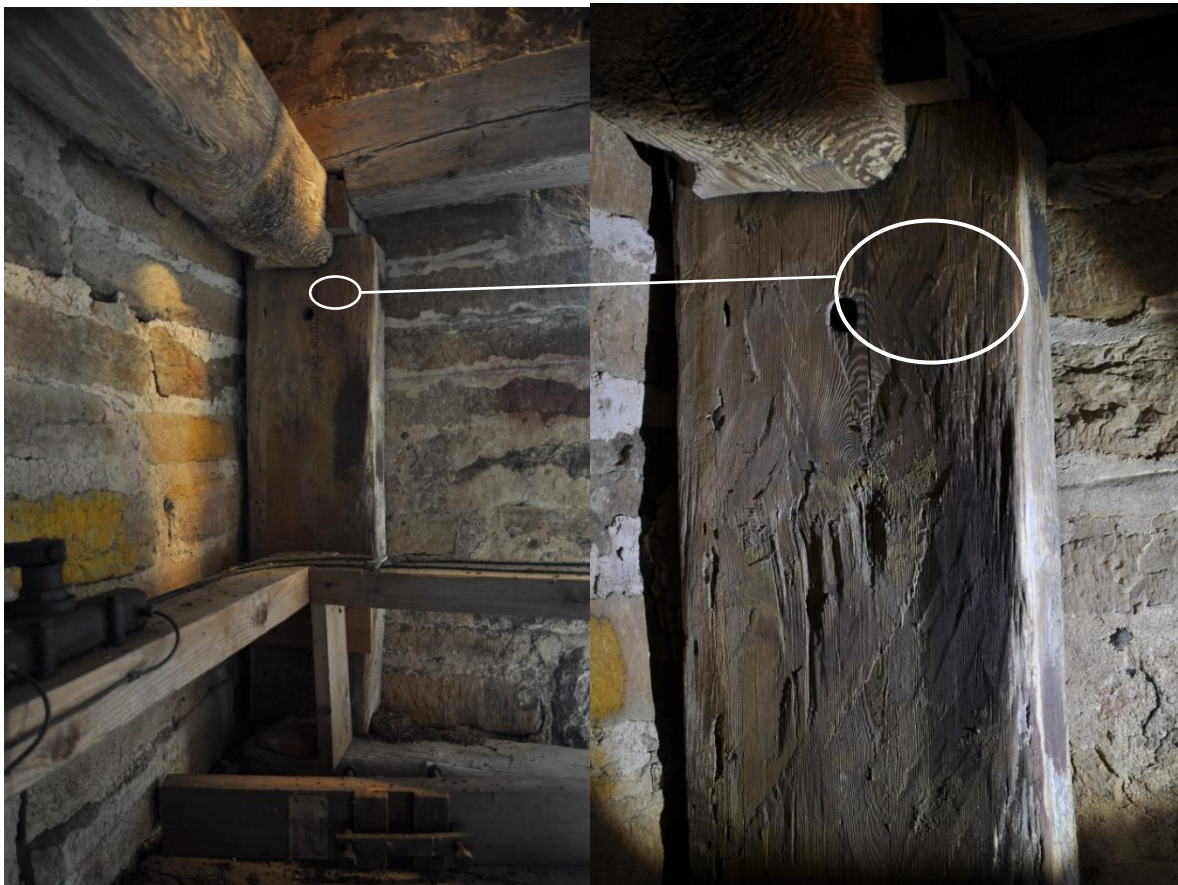
Den ena av de två stolparna som består av återanvänt virke. De uppvisar en variant av sprätthuggning (slinthuggning) samt en dimension som för tankarna till medeltida klocktorn.

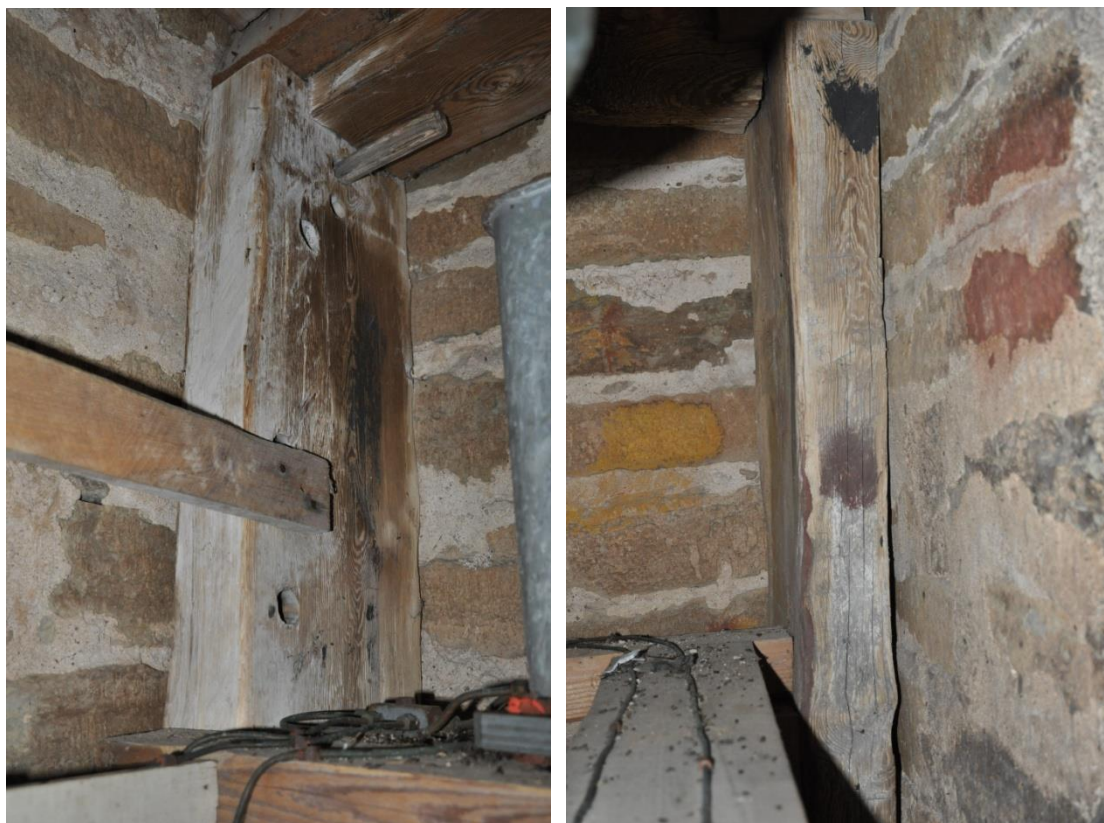
Stolparna har ett antal borrhål, de flesta genomgående men ett av dem är mycket grunt. Det finns mycket färgrester på stolparna. Svårt att veta i vilket skede färgen kom till, men det är rött, svart och vitt. Färger som inte är helt ovanliga i de medeltida klockstaplarna och taklagen.

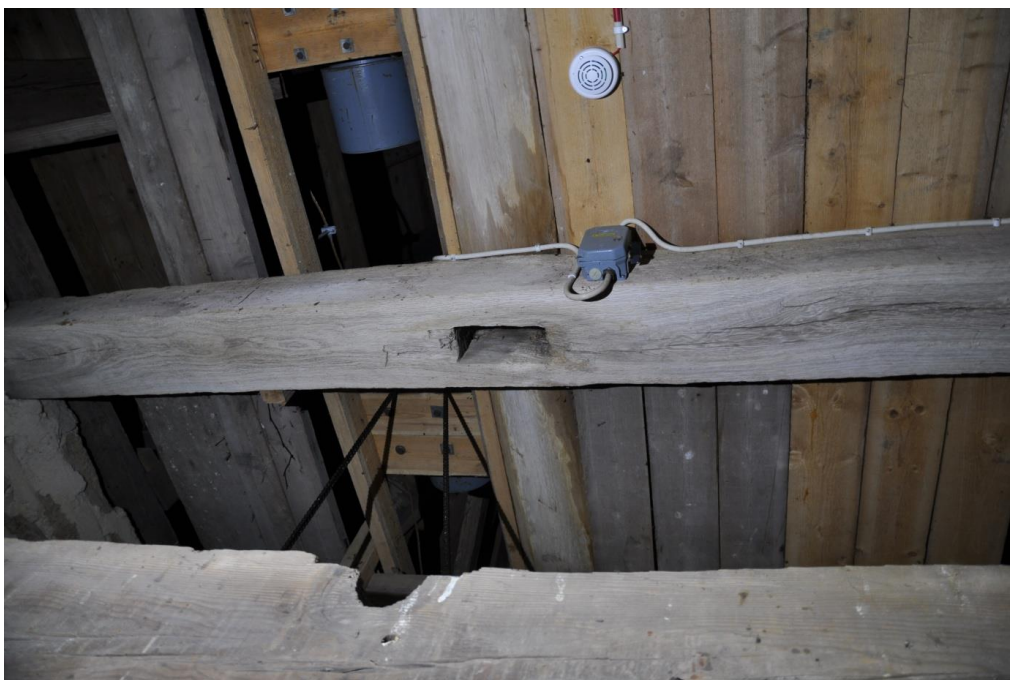
Den mittre av de tre ursprungliga bjälkarna som ingått i den första tornhuvens konstruktion. I mitten syns ett tapphål där tornhuvens hjärtstock tidigare stått.

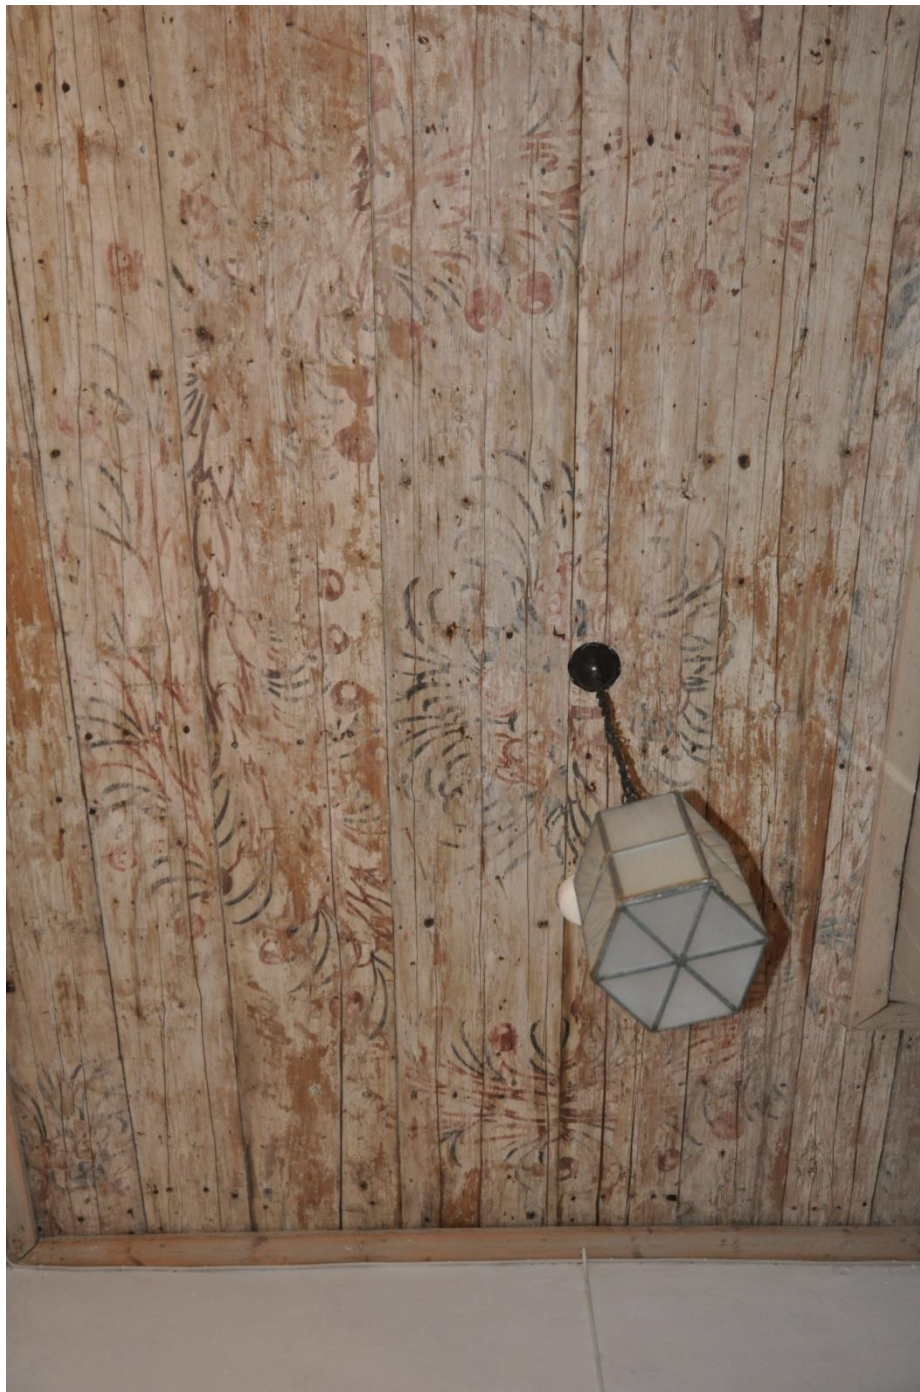
I taket i tornets bottenvåning sitter återanvända brädor som tidigare har utgjort ett platt innertak i det gamla långhuset och är sannolikt medeltida men inte från kyrkans äldsta fas.

Sidan som vetter in mot rummet är bearbetad med skave. De ligger blandat med kärnsidan upp/ned och håller en tjocklek av ca 20mm.

Troligen medeltida brädor.

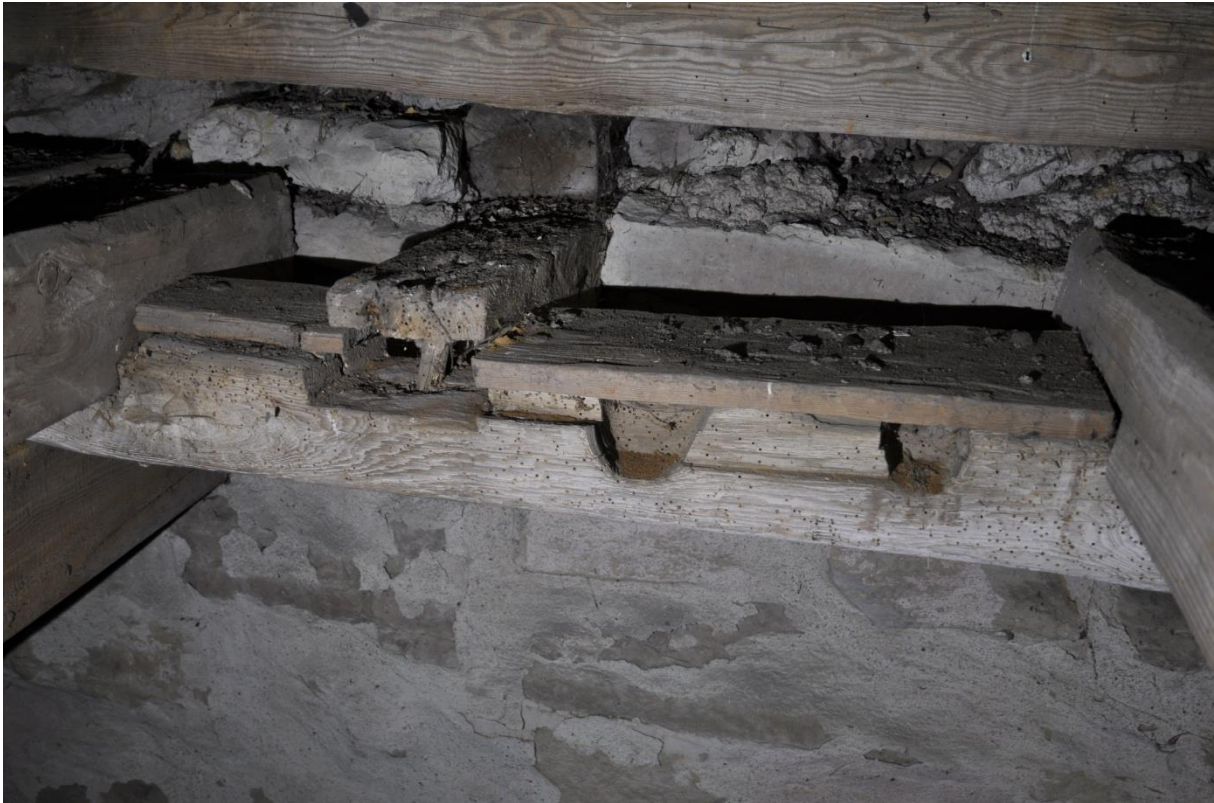
Mitt i bilden syns en mycket gammal ekbjälke med två olika urtag för klockupphängning. Lite till vänster ses en isärhoppad knutpunkt med en dymling i.

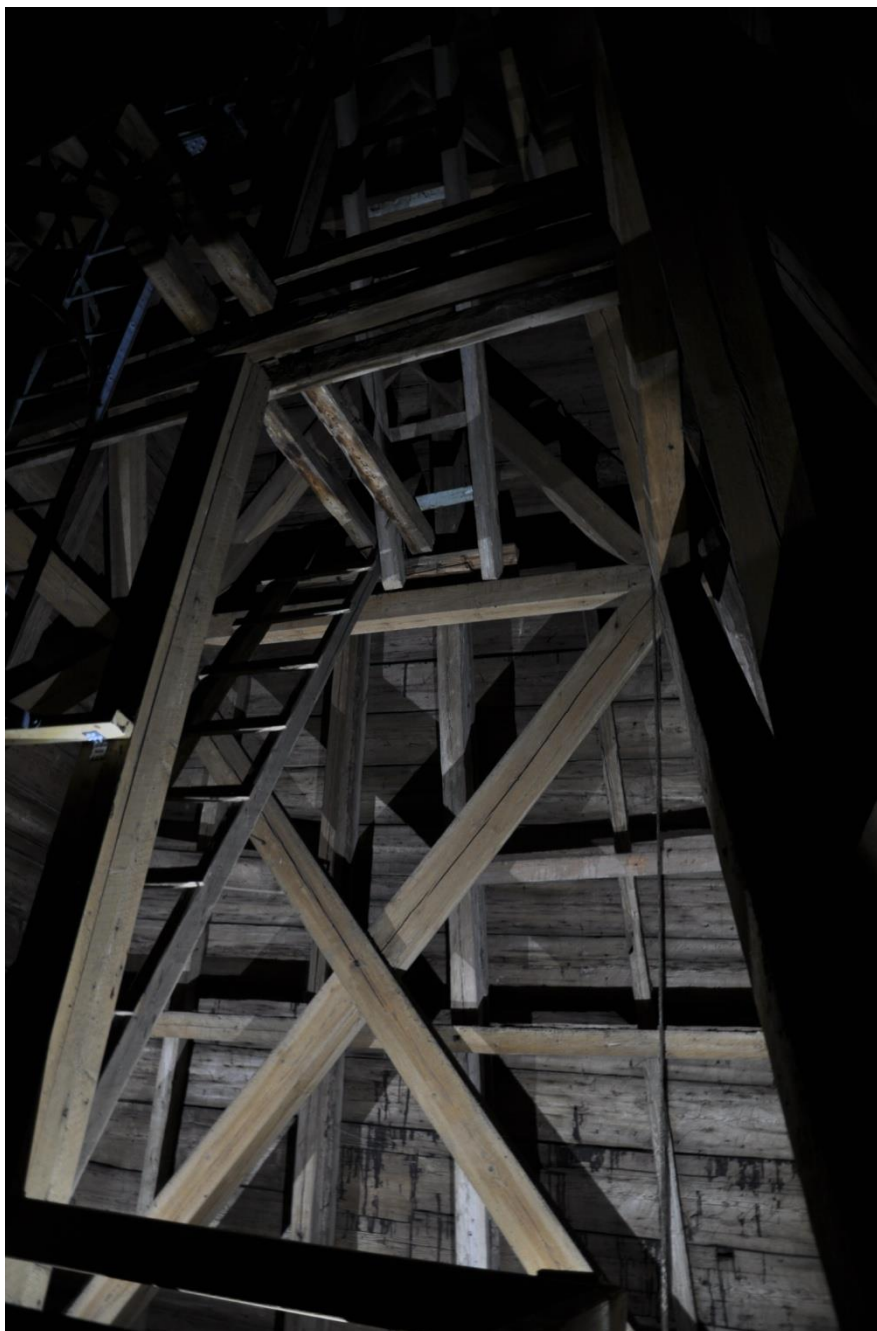
Översiktsbild från tornhuven. Många sentida förstärkningar har gjorts men längst bort i bild syns den ursprungliga konstruktionen med sparrar och taktro. De två stegarna är troligen tillverkade av återanvänt virke från det äldsta taklaget.

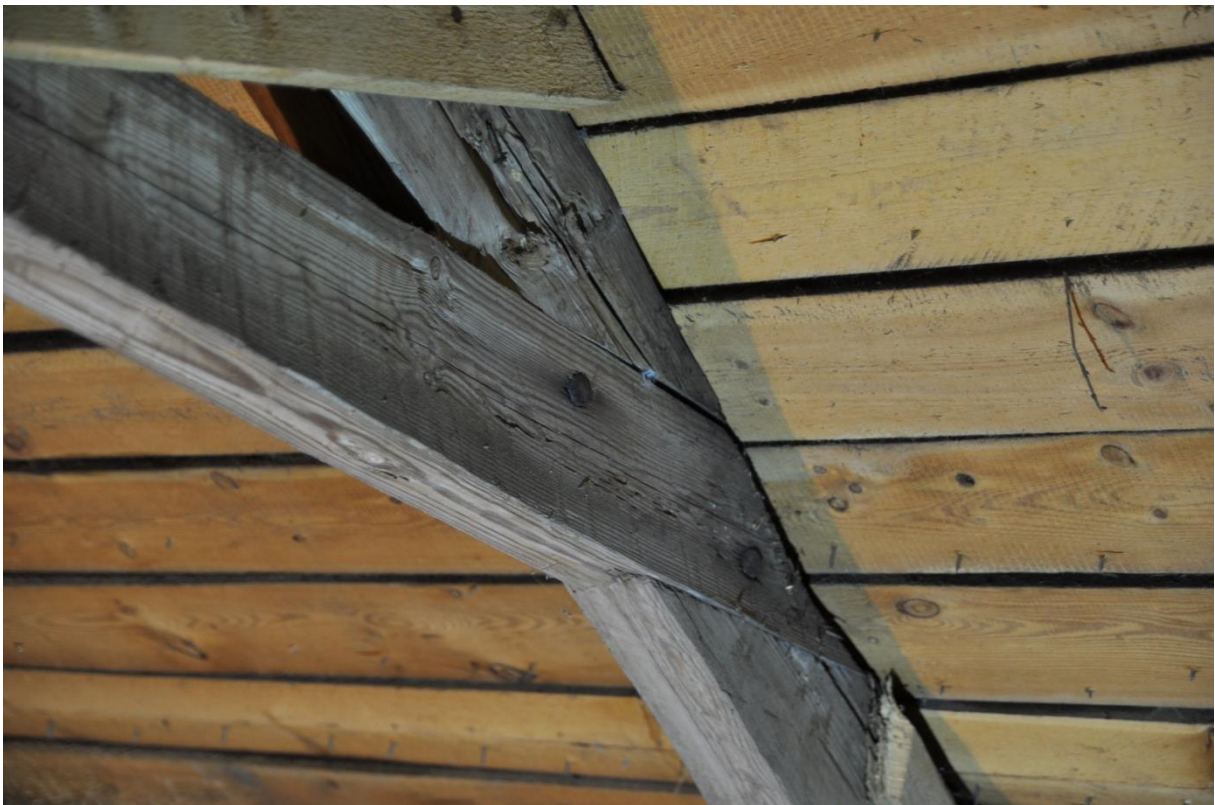
Kryssens knutpunkter består av en bladning halvt i halvt samt spik.

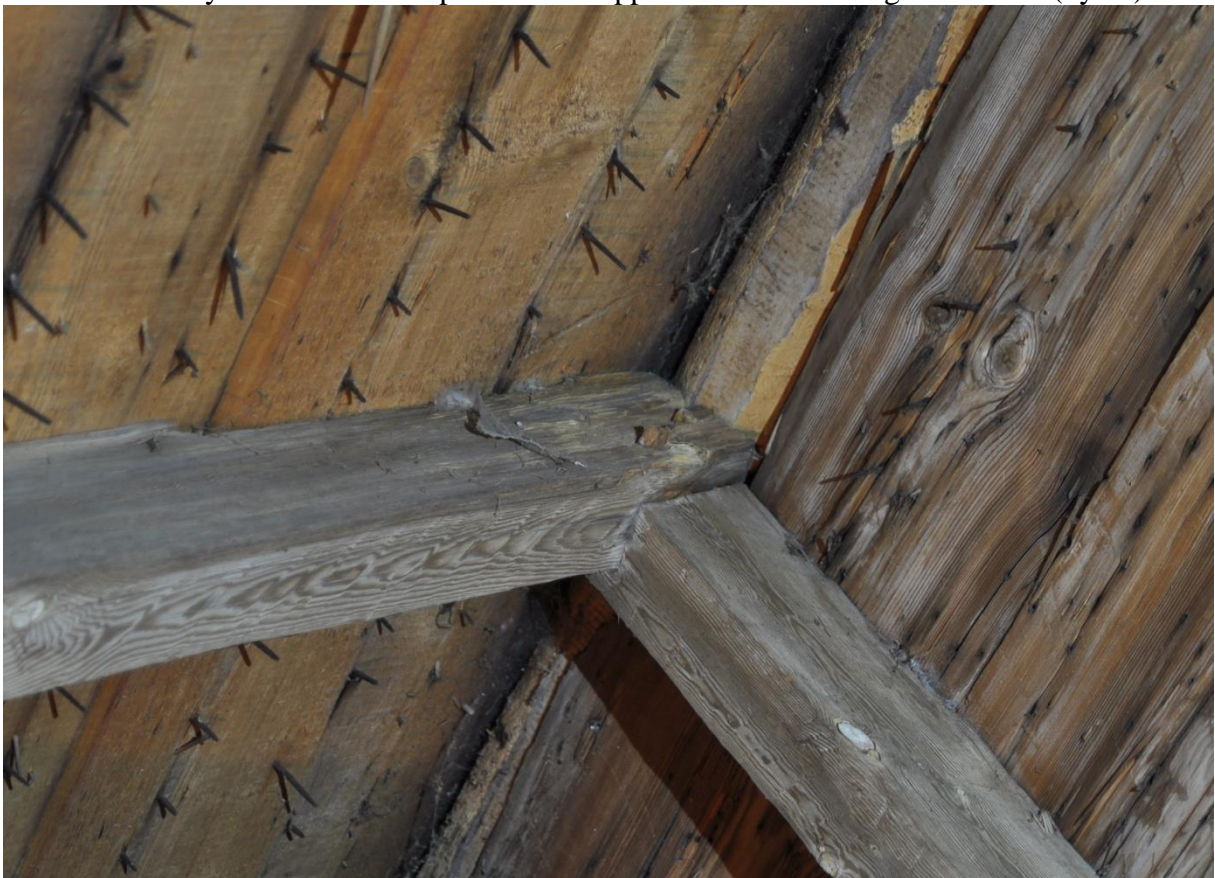
Högbenens sammanfogning i nock består av en bladning med två dymlingar.

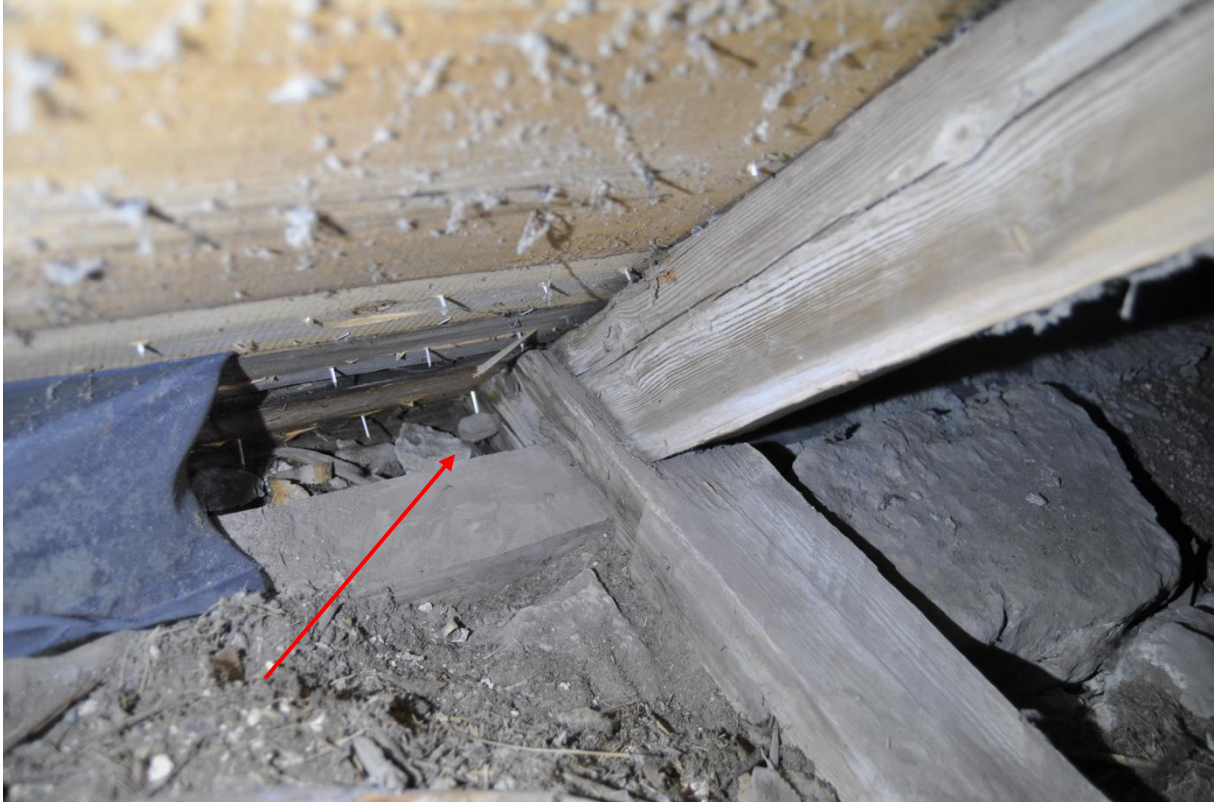
Takstolarna står på ett yttre remstycke. I knutpunkten bindbjälke/högben syns en dymling med täljd skalle.

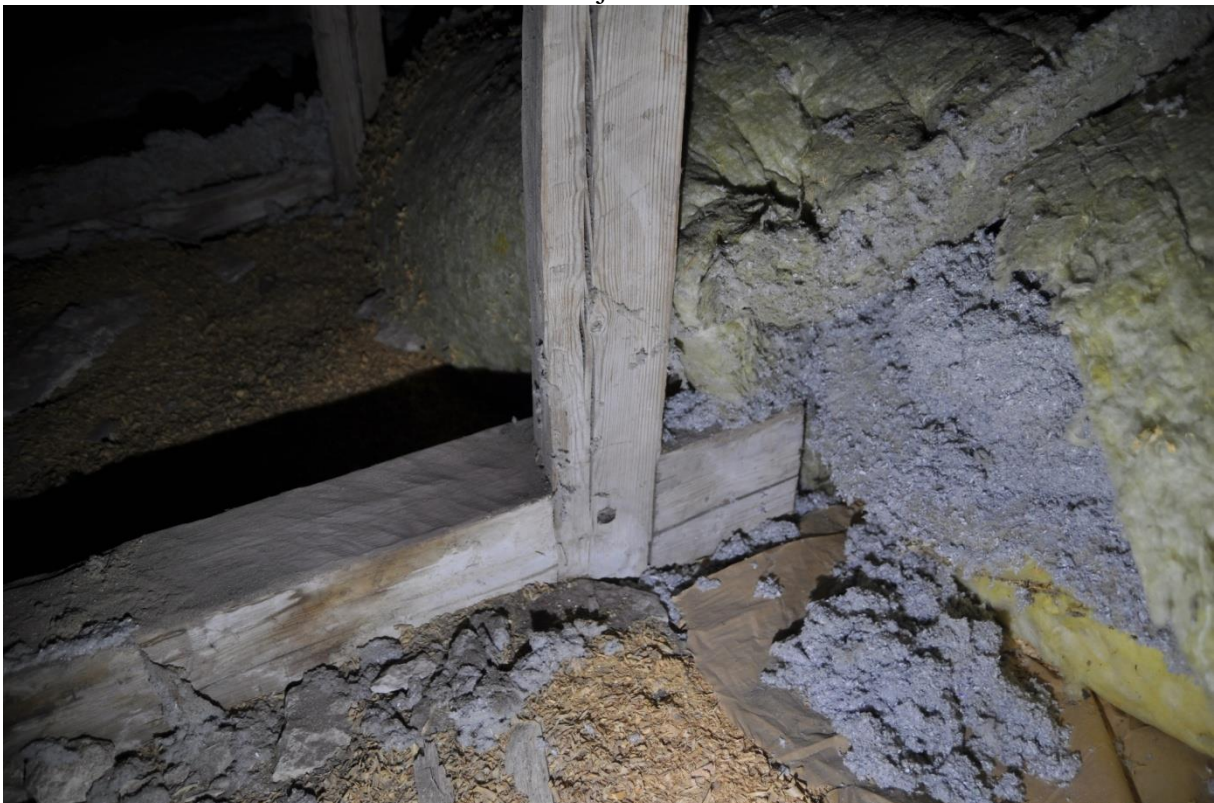
Stickstolpens möte med högbenet fixeras med en dymling. Här syns också den förmodligen avkapade bindbjälken.

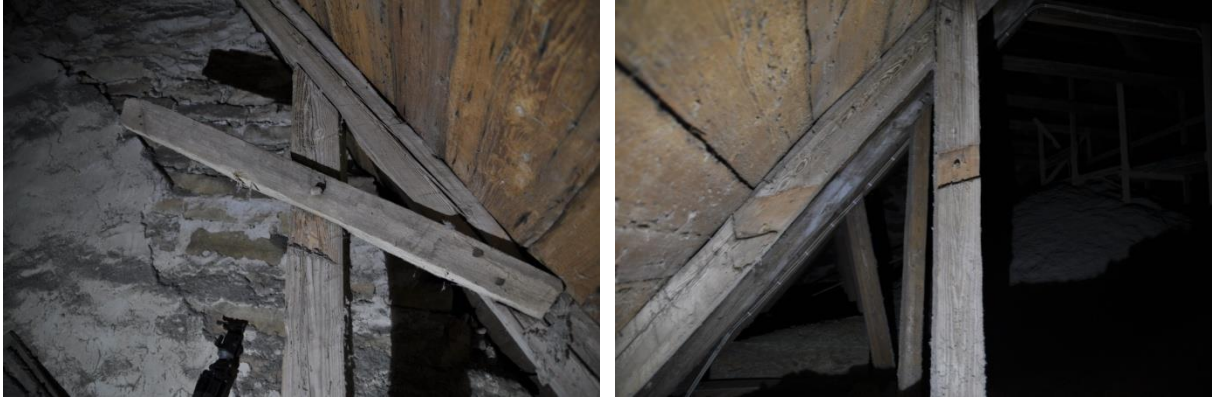
Under någon period har kyrkan haft ett trätunnvalv. Spår av puts på västra gaveln visar detta. Den första och sista takstolen har på vardera sidan haft en sträva som förmodligen utgjort stöd för tunnvalvet. En sträva finns kvar och är gjord i ek.

Stöd/bärning för tunnvalvet?

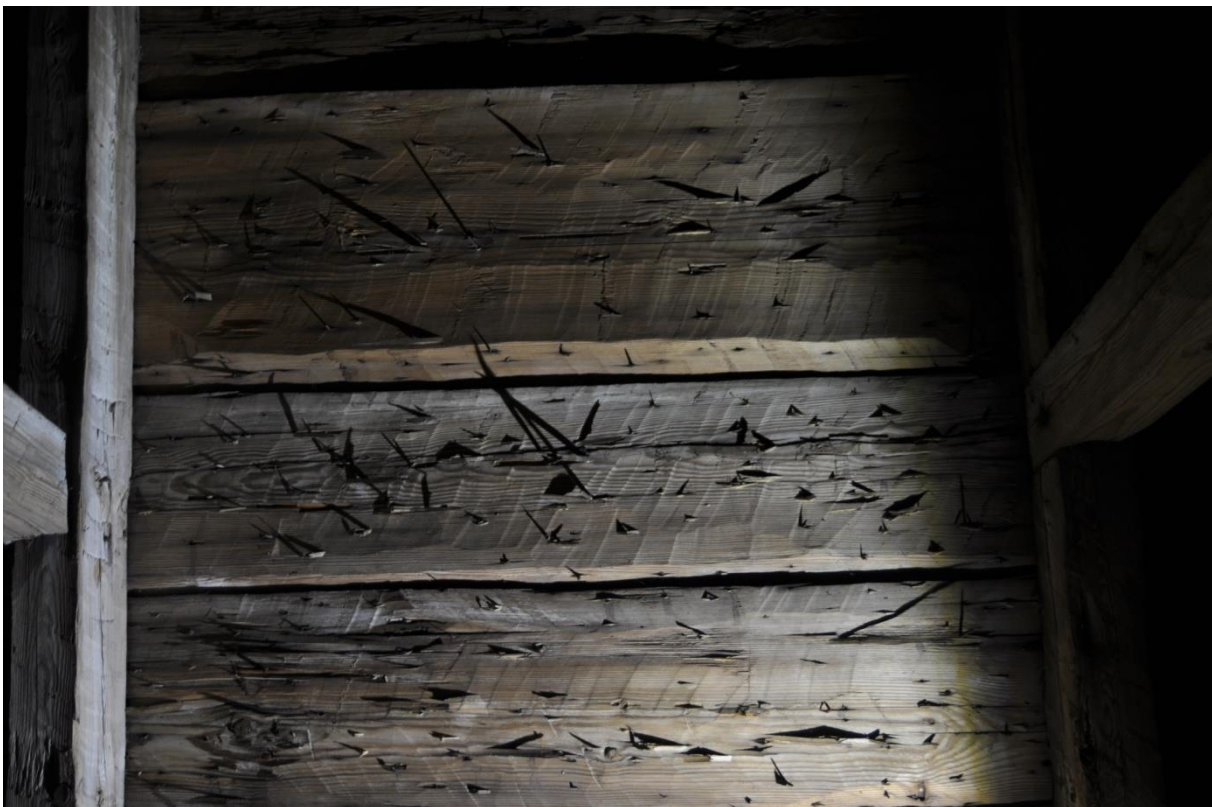
Ett stort antal ursprungliga undertaksbrädor finns bevarade. Många har också tagits bort vid ovarsamma reparationsarbeten. Dessa har om möjligt ett ännu större kulturhistoriskt värde. Det finns betydligt fler bevarade takstolar än undertak i Sverige. Brädorna uppvisar tydlig sprätthuggning och är ett mycket viktigt källmaterial för att studera hantverksprocesser.

Sprätthuggna undertaksbrädor.

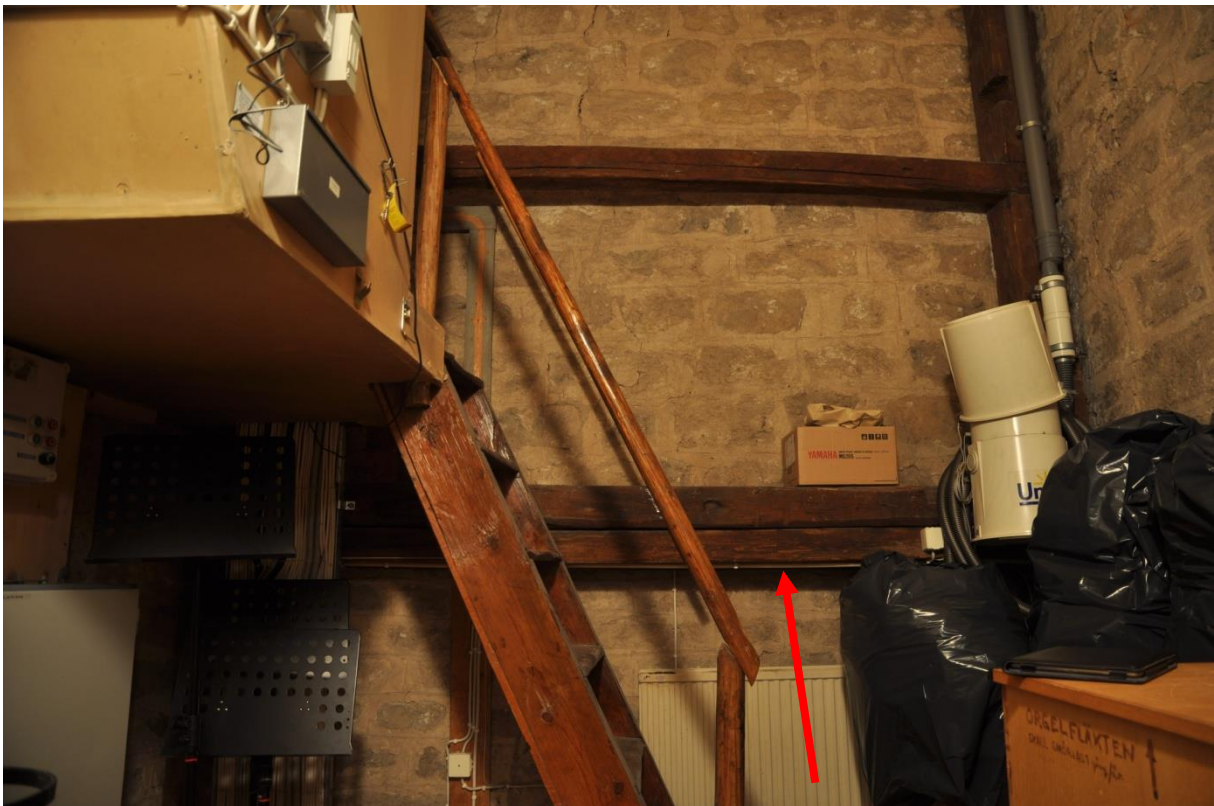
Fyra bjälkar i två av de nedre bjälklagen finns bevarade, kanske också en femte, men den är dold av gipsskivor. En av dem är kapad och består endast av korta stumpar som sticker ut från vardera tornvägg. Två av dem är urtagna ur stocken som halvvar, de andra två som helstock. Spår av sprätthuggning finns på dem och bjälkarnas ändar är inmurade i vägglivet. Detta tyder på att de sitter på sin ursprungliga plats och troligen är samtida med tornets uppförande. De utgör alltså kyrkans äldsta trädelar och en dendrodatering skulle kunna ge svar på när tornet uppfördes.

En av fyra eller eventuellt fem ursprungliga bjälkar.

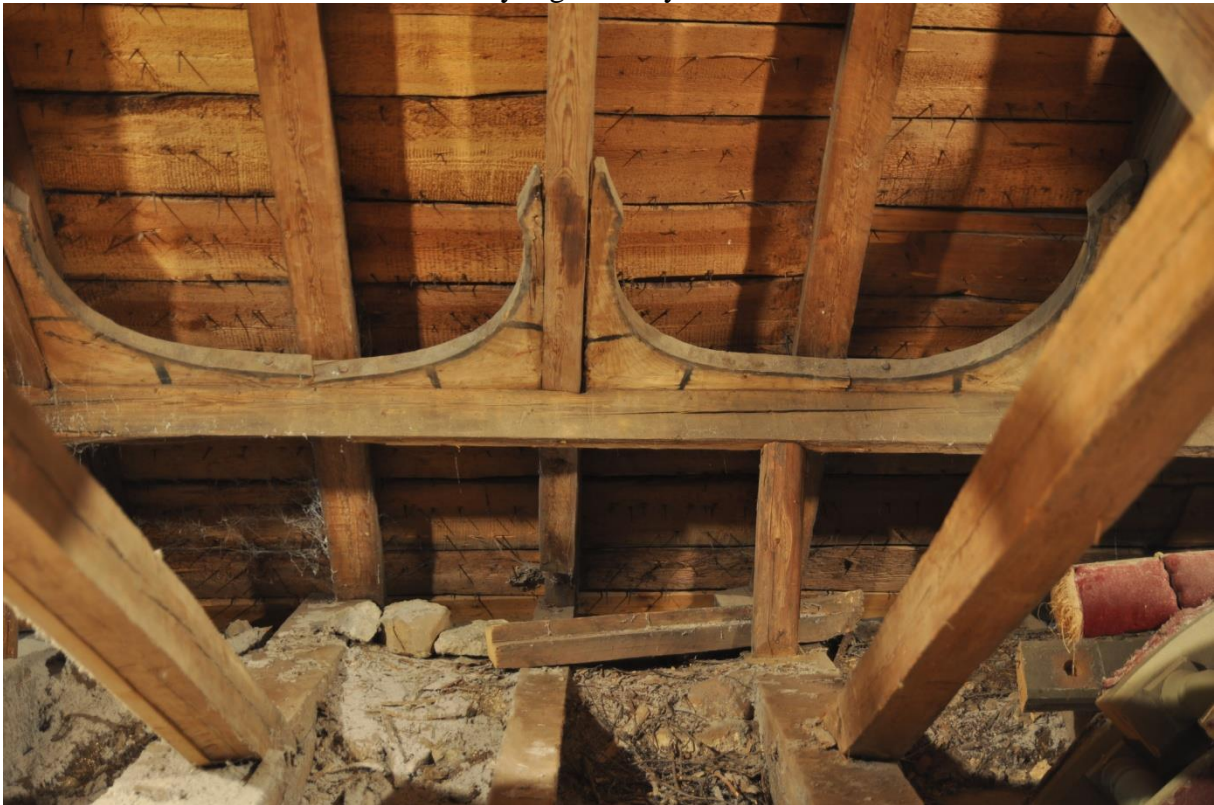
Här ses längdförsträvningen samt bågnäna. Observera att de sitter en bit upp från murkrönet och inte, som i de norska stavkyrkorna, nere vid väggbandet. Förmodligen för att bli mer synliga nerifrån och inte skymmas av murkrönet. Notera också den dekorativa bemålningen, förmodligen även den från 1123.

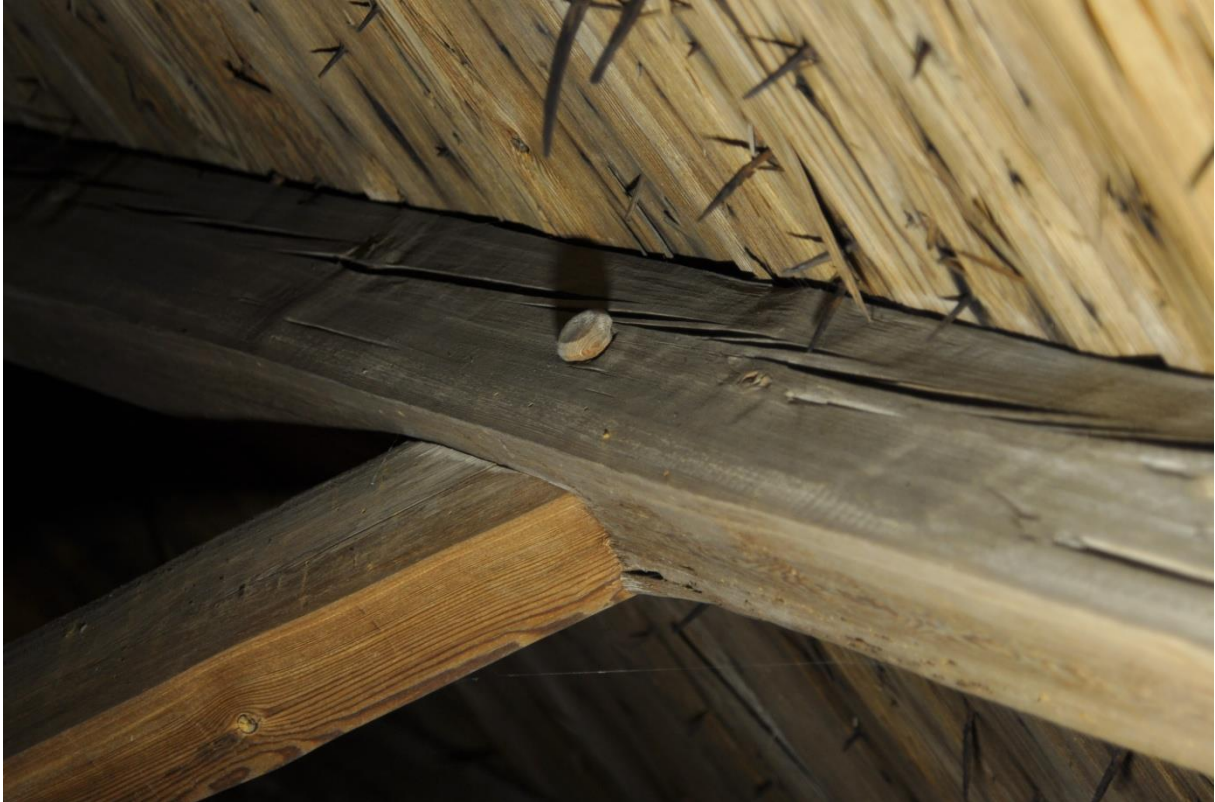
Mycket omsorgsfullt täljd "spikskalledymning". Takstol typ A, med vibrationsspår från skave samt rester av vit färg.

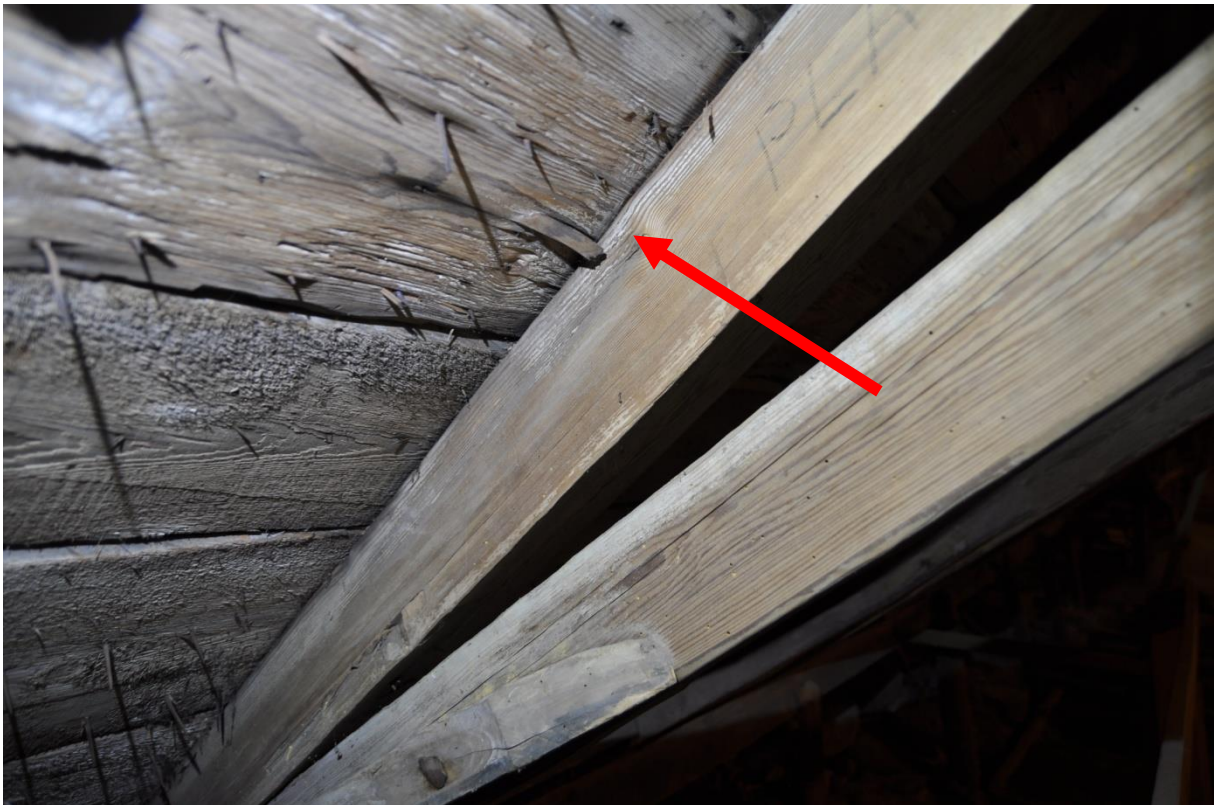
Fragment av vit bemålning är fortfarande klart framträdande.

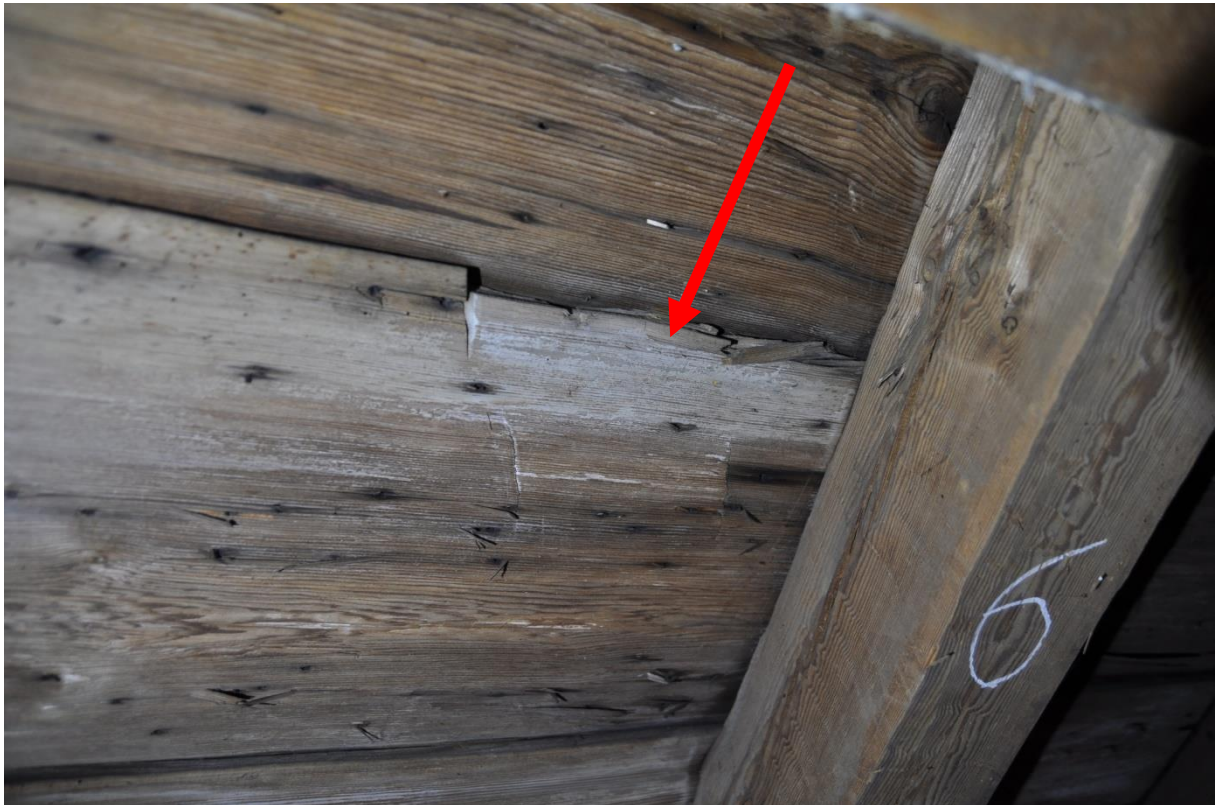
Vit färg på undertaket tyder på att det är ursprungligt.
