Medeltida kyrkotaklag

Örebro län, Strängnäs stift

Inventering etapp 1, 2013-2014

Daniel Eriksson
Anneli Borg
Rapport 2014:05

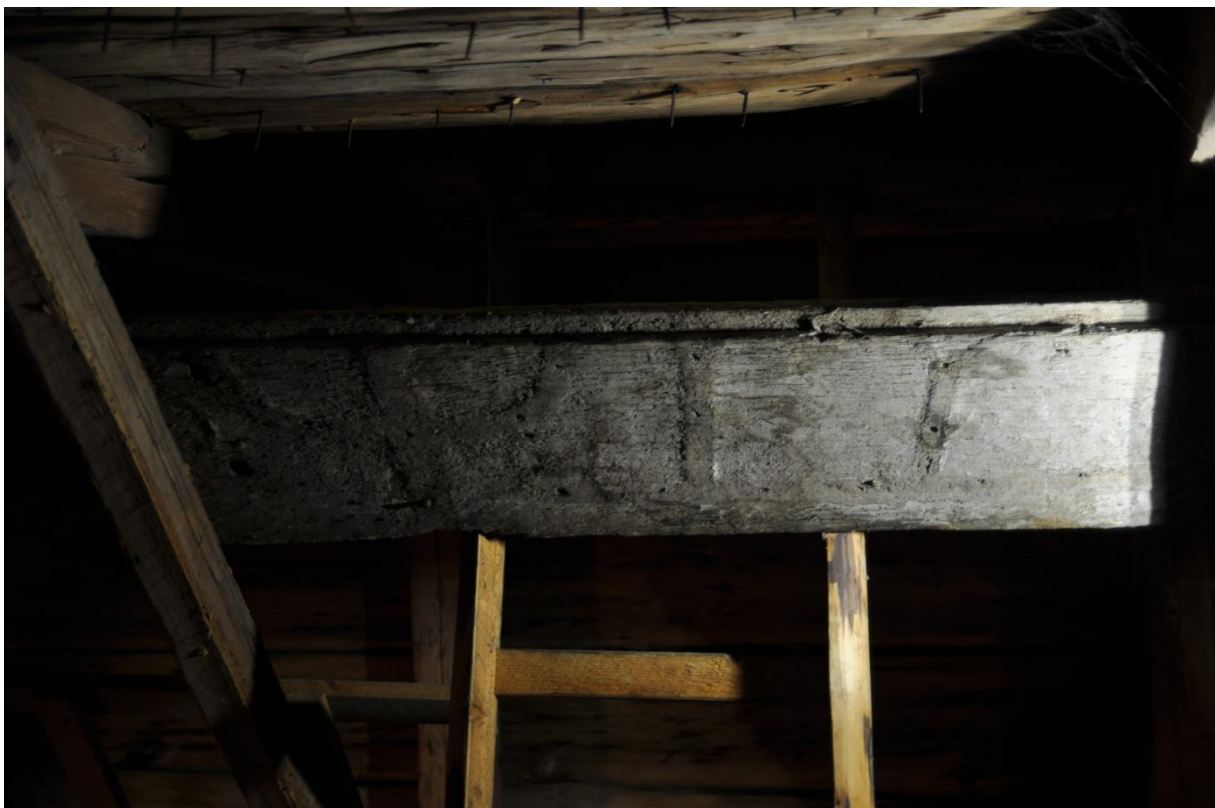
Uppe på hanbjälkarna finns en bräda fastspikad. Förmodligen från ett mycket gammalt dörrblad.

Man kan se att den varit smidesbeslagen och är kraftigt eroderad. Kanske medeltida.

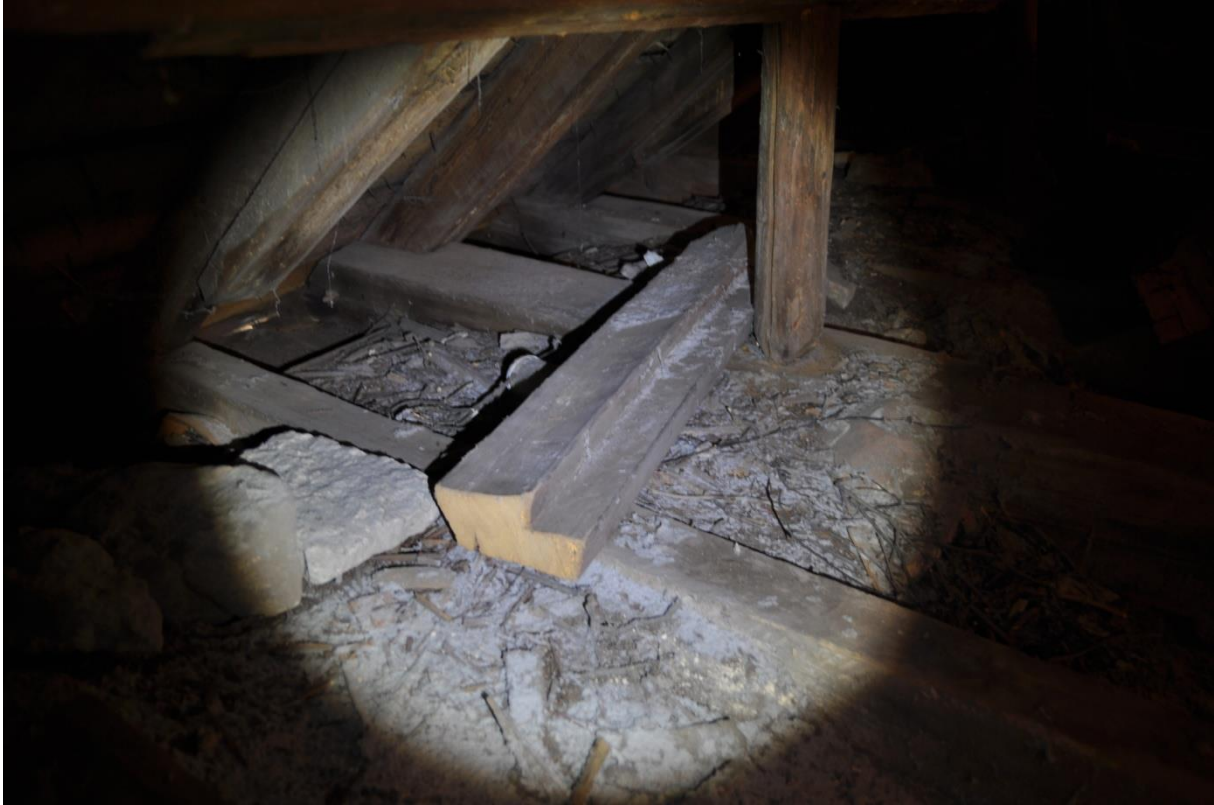
På södra murkrönet ligger ca en meter av längdförstyvningen. Mycket viktigt att den ej städas bort.

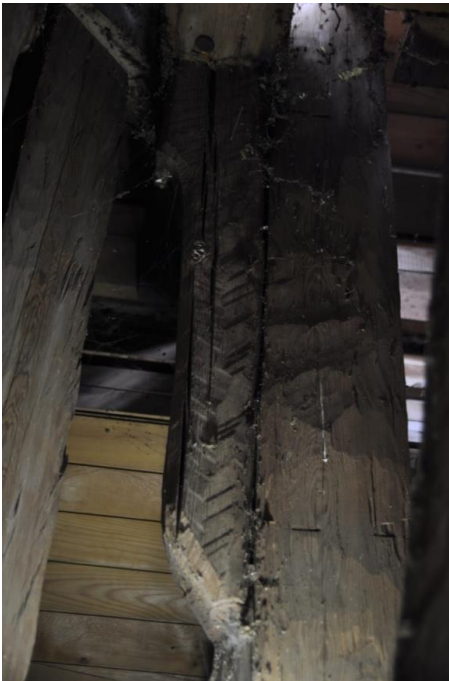
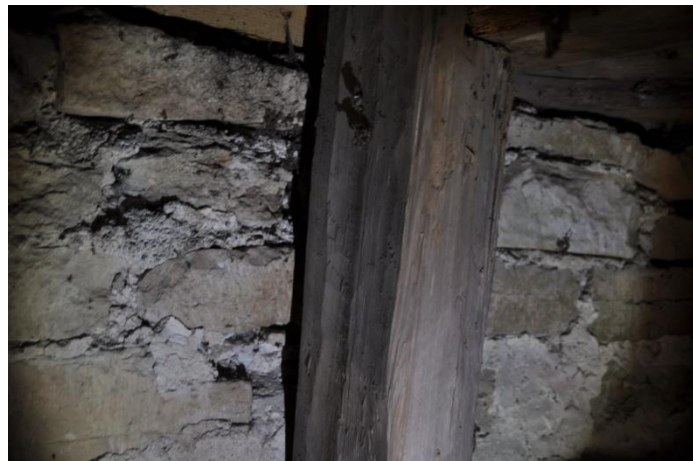
Några få återanvända delar med tydlig sprätthuggning finns i tornet.

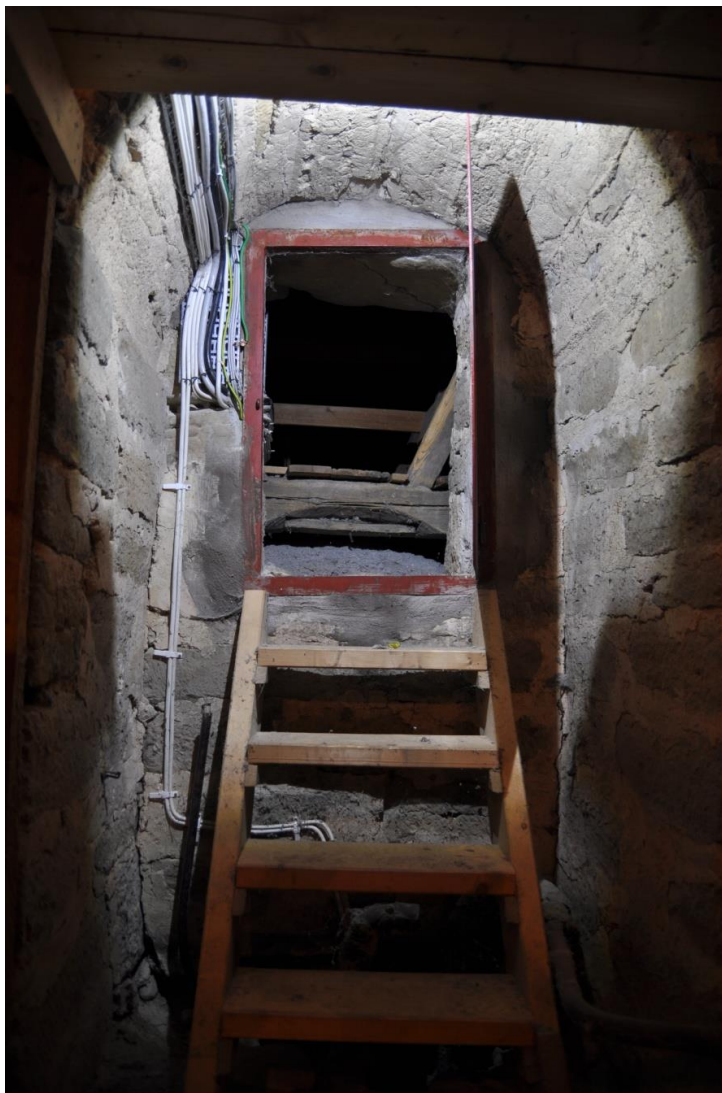
Här ses ingången från tornet till långhusvinden. Observera det rundade urtaget i den första bindbjälkens underkant. Den ursprungliga öppningen med ett valv upptill tycks ha blivit igenmurad nedtill, förmodligen vid valvslagningen. Kan det ha funnits en liten läktare tillgänglig från tornet? Urtaget i bindbjälken skulle i så fall ha varit för att inte slå huvudet i bindbjälken när man går ut på läktaren. Detta skulle kunna styrka teorin om att det varit ett tornkapell där.

Nu sitter en liten brädlapp fastspikad i urtaget.

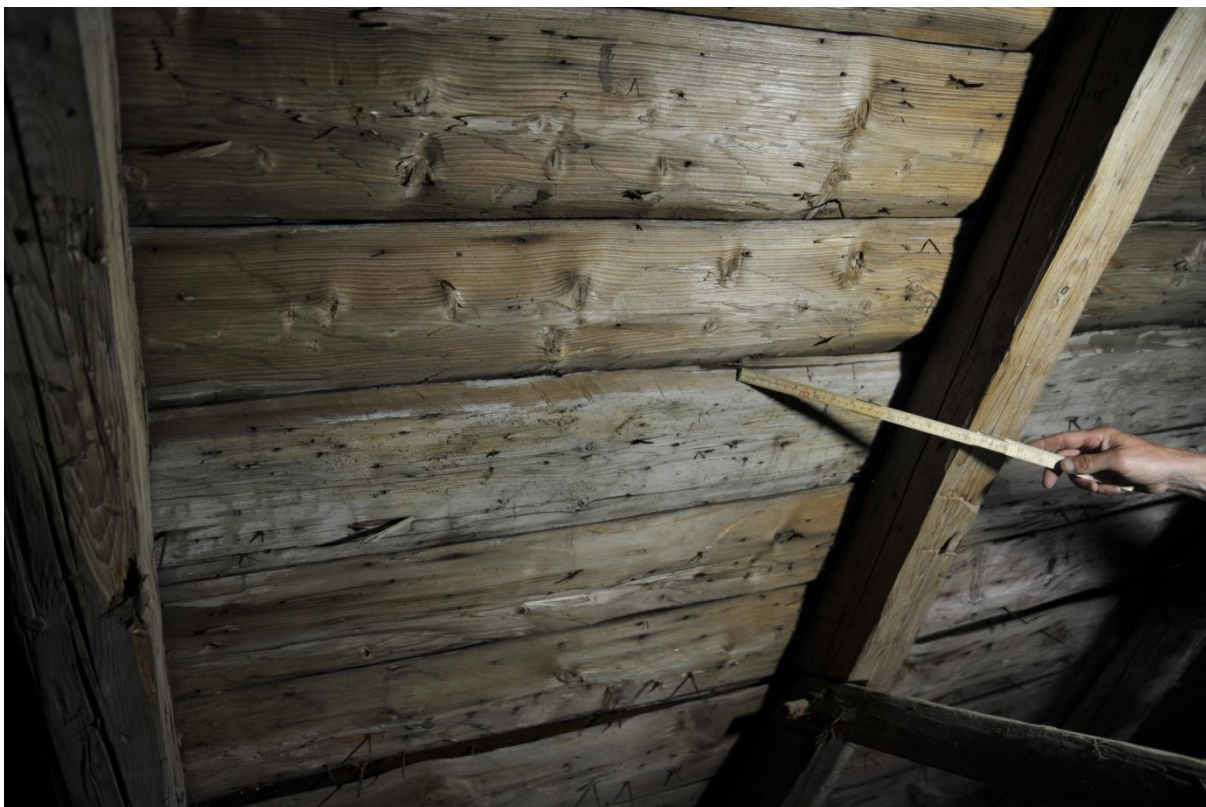
Återanvänd bräda i undertaket? Spår av vit färg samt en felvänd fasning vid tumstocken.

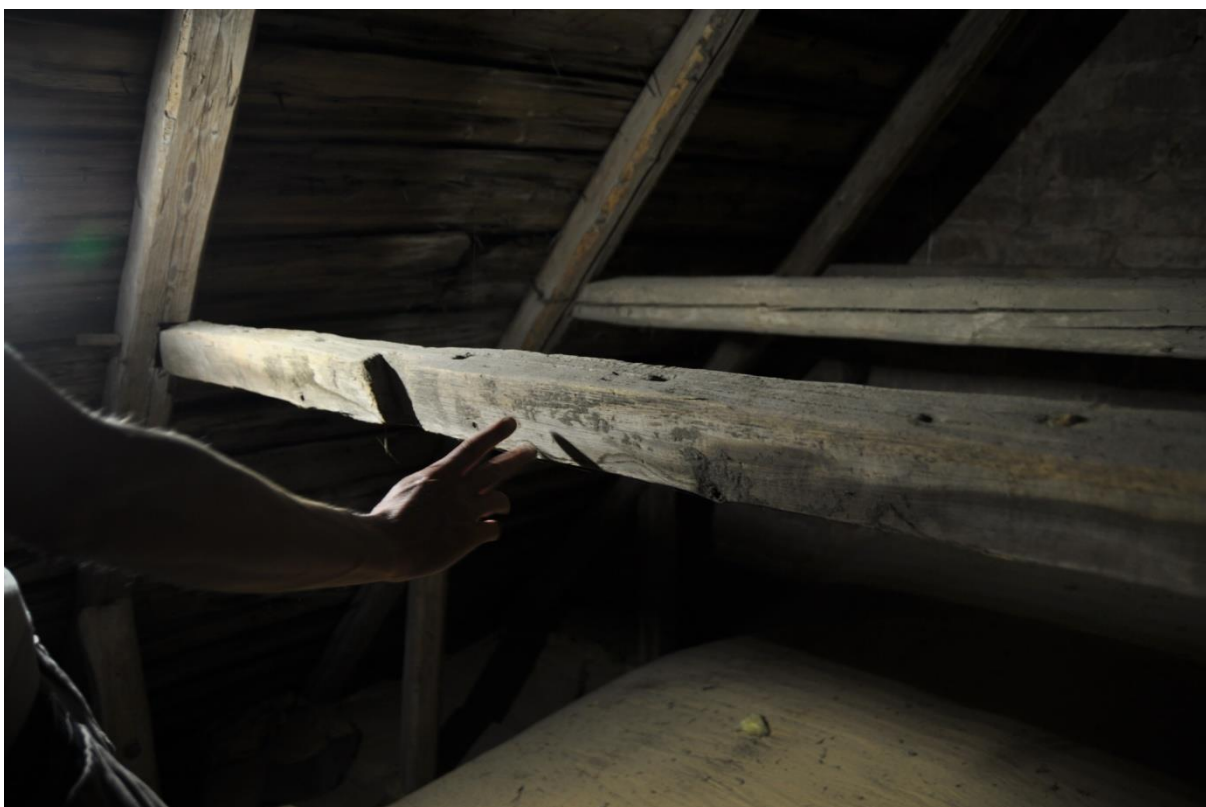
Hanbjälke av återvänt virke i sakristian. Kanske ett högben från det ursprungliga koret. Lägg märke till raden av borrhål på oversidan. Det kan vara från korets undertaksbrädor som suttit fastdymlade där.

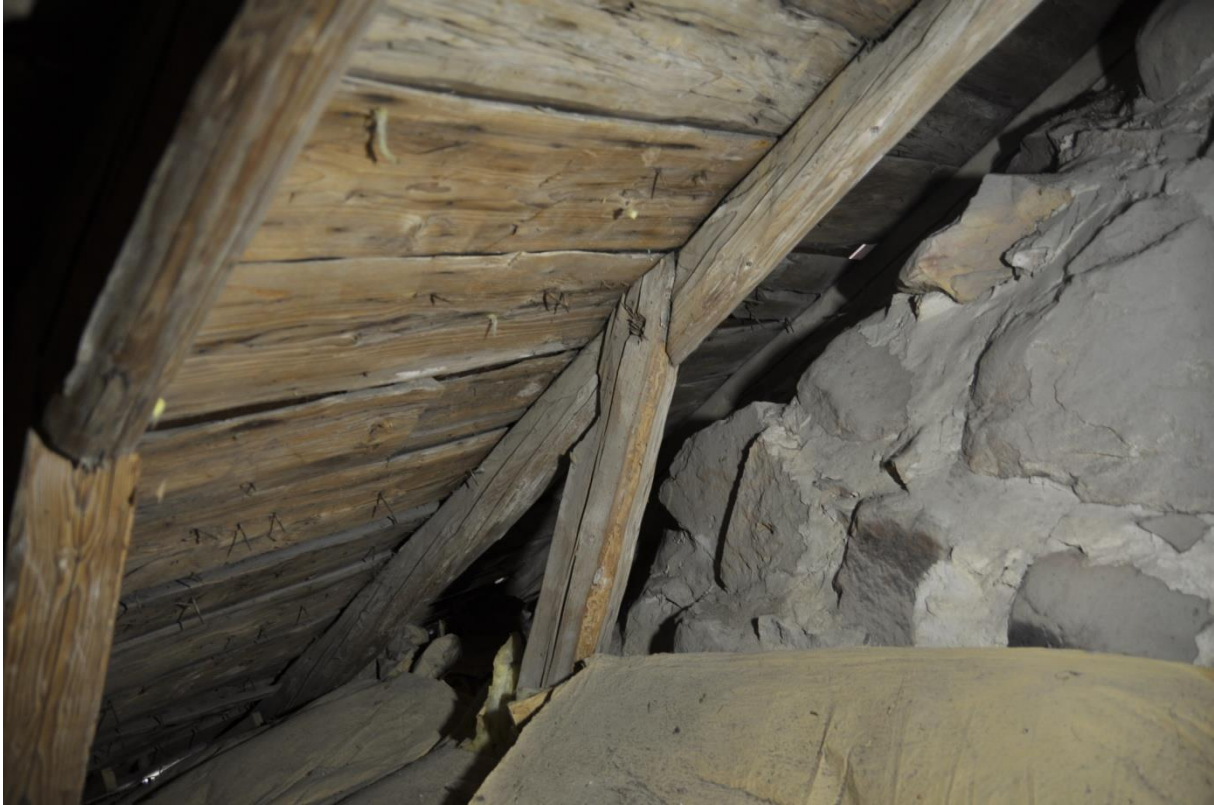
Eventuellt senmedeltida taklag över sakristian. Bild tagen mot norra gavelröset.

I sakristians taklag har flera hanbjälkar lossnat från sina knutpunkter på grund av att högbenens nedre ändar glidit isär. Detta bör åtgärdas. Först måste en närmare undersökning av skadeläget göras. Därefter skall det bestämmas hur åtgärderna skall utföras utan att några antikvariska värden går förlorade.

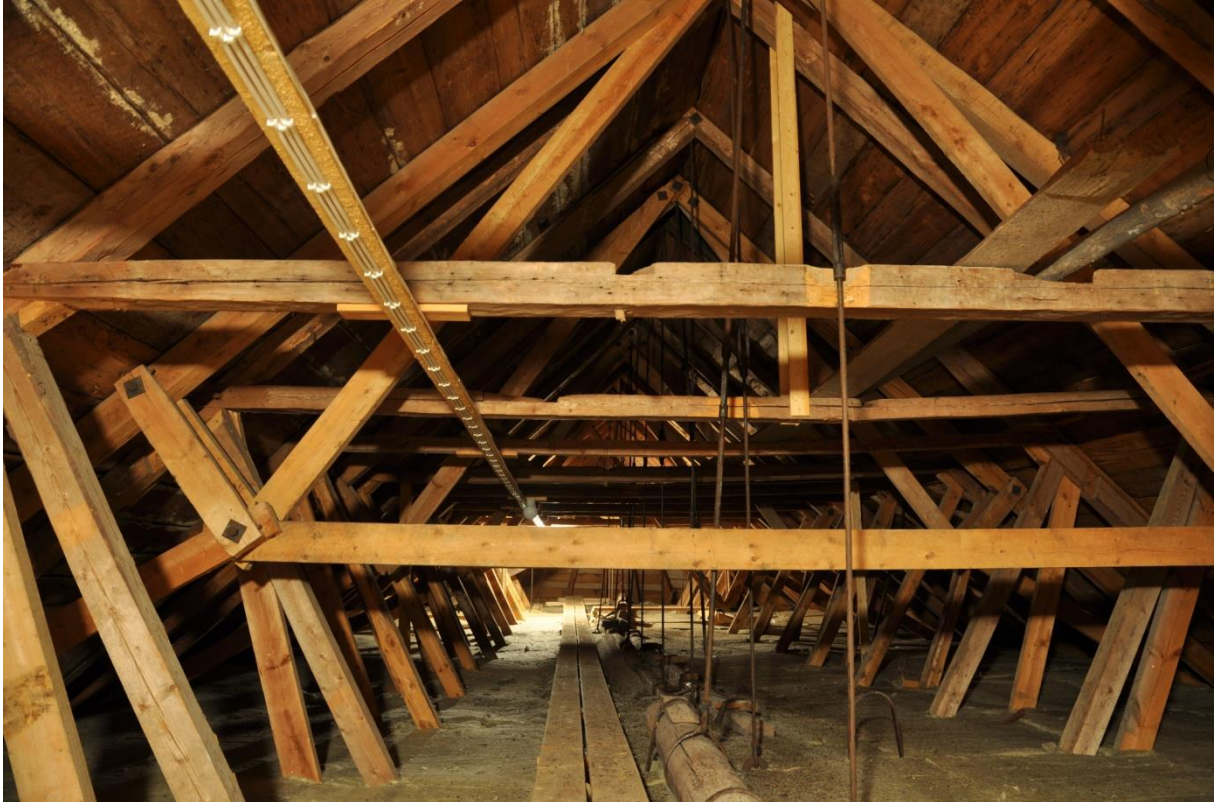
Ett 1700-talstaklag med många sentida förstärkningar. Ett återvänt högben sitter nu som övre hanbjälke, närmast i bild.

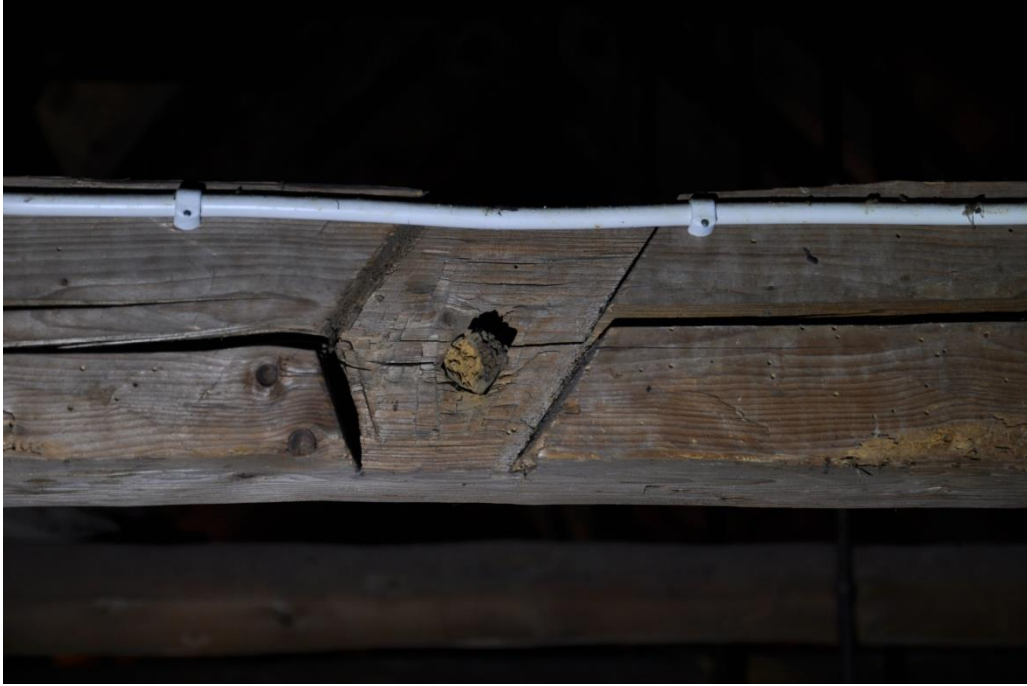
Knutpunkt med nacke. Dymlingen sitter fortfarande kvar.

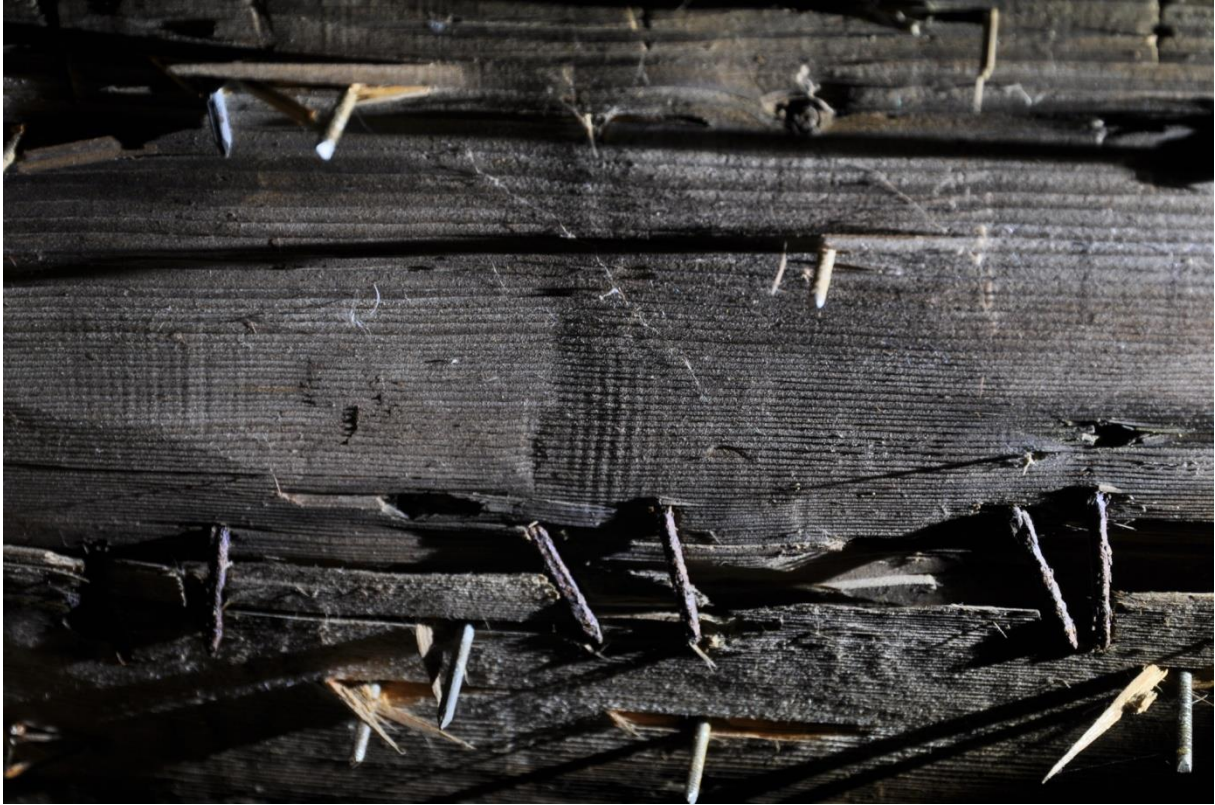
Spår av skave på en undertaksbräda i klockstapelns tornhuv.

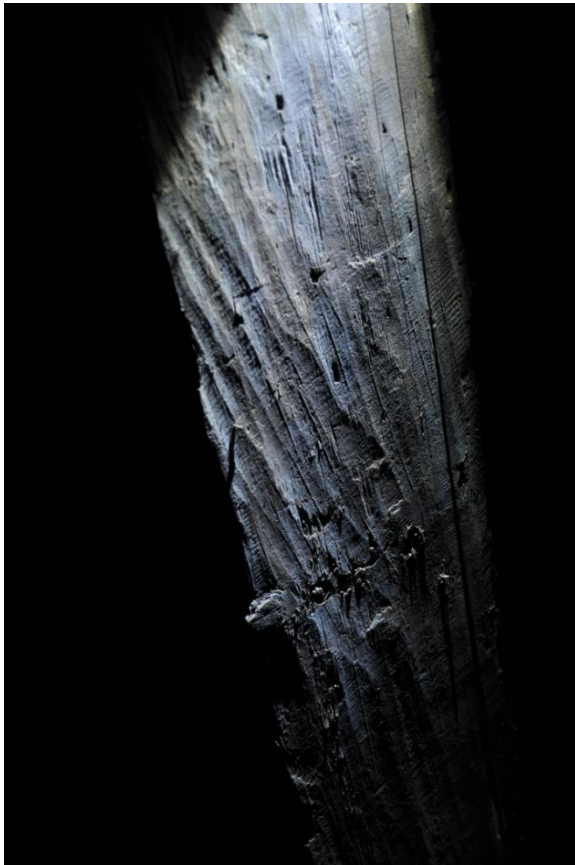
Fram- respektive baksida på en av brädorna. Skavd respektive sågad yta.

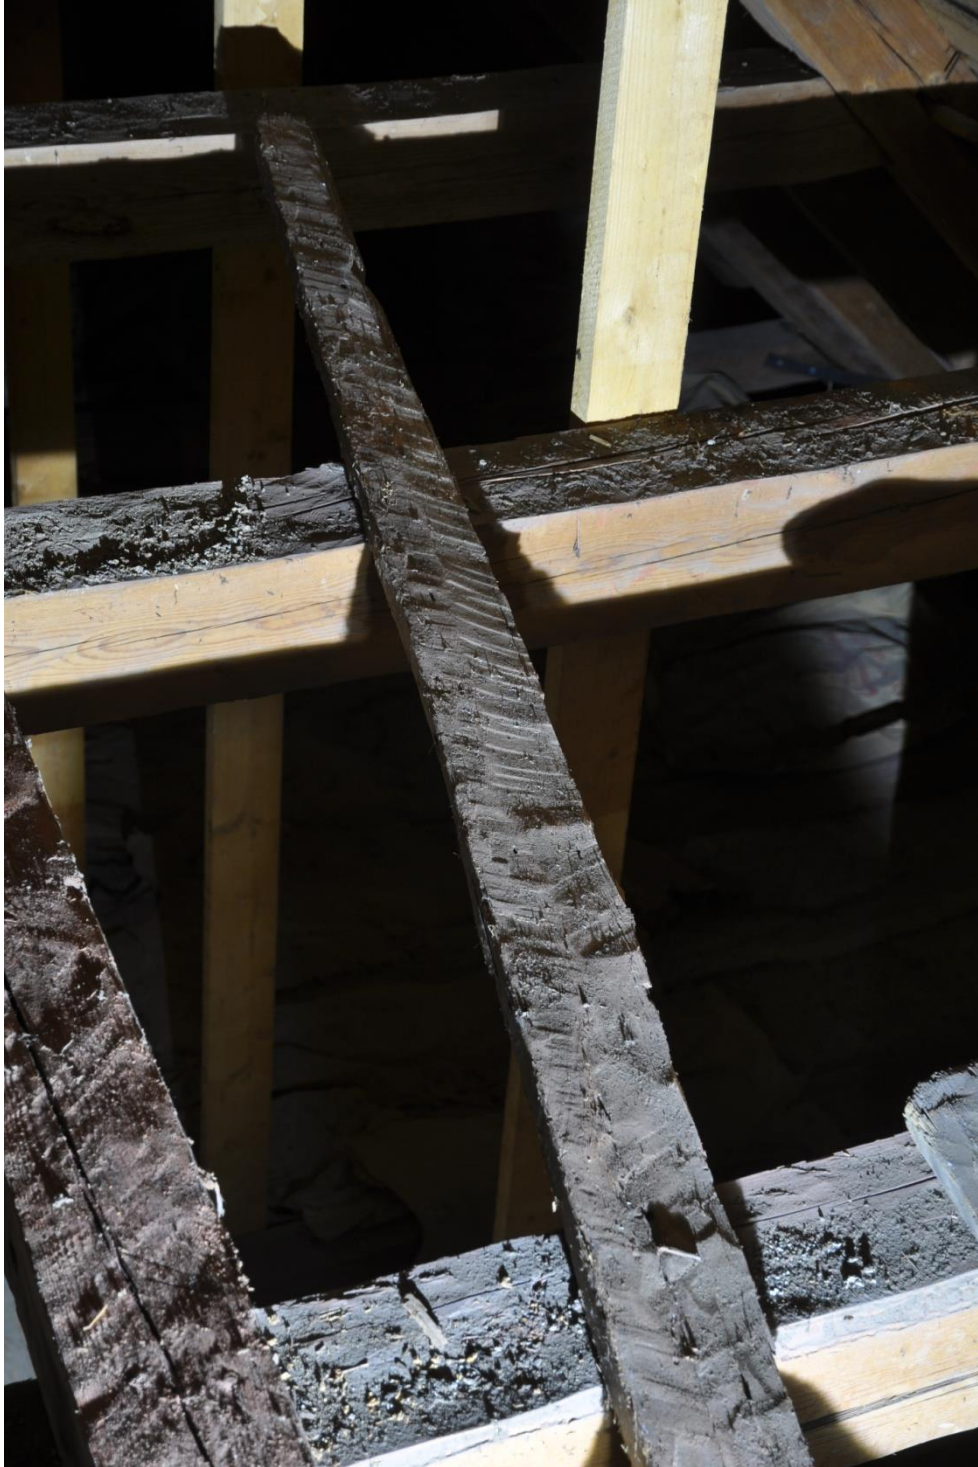
Bräda med sprätthuggning.

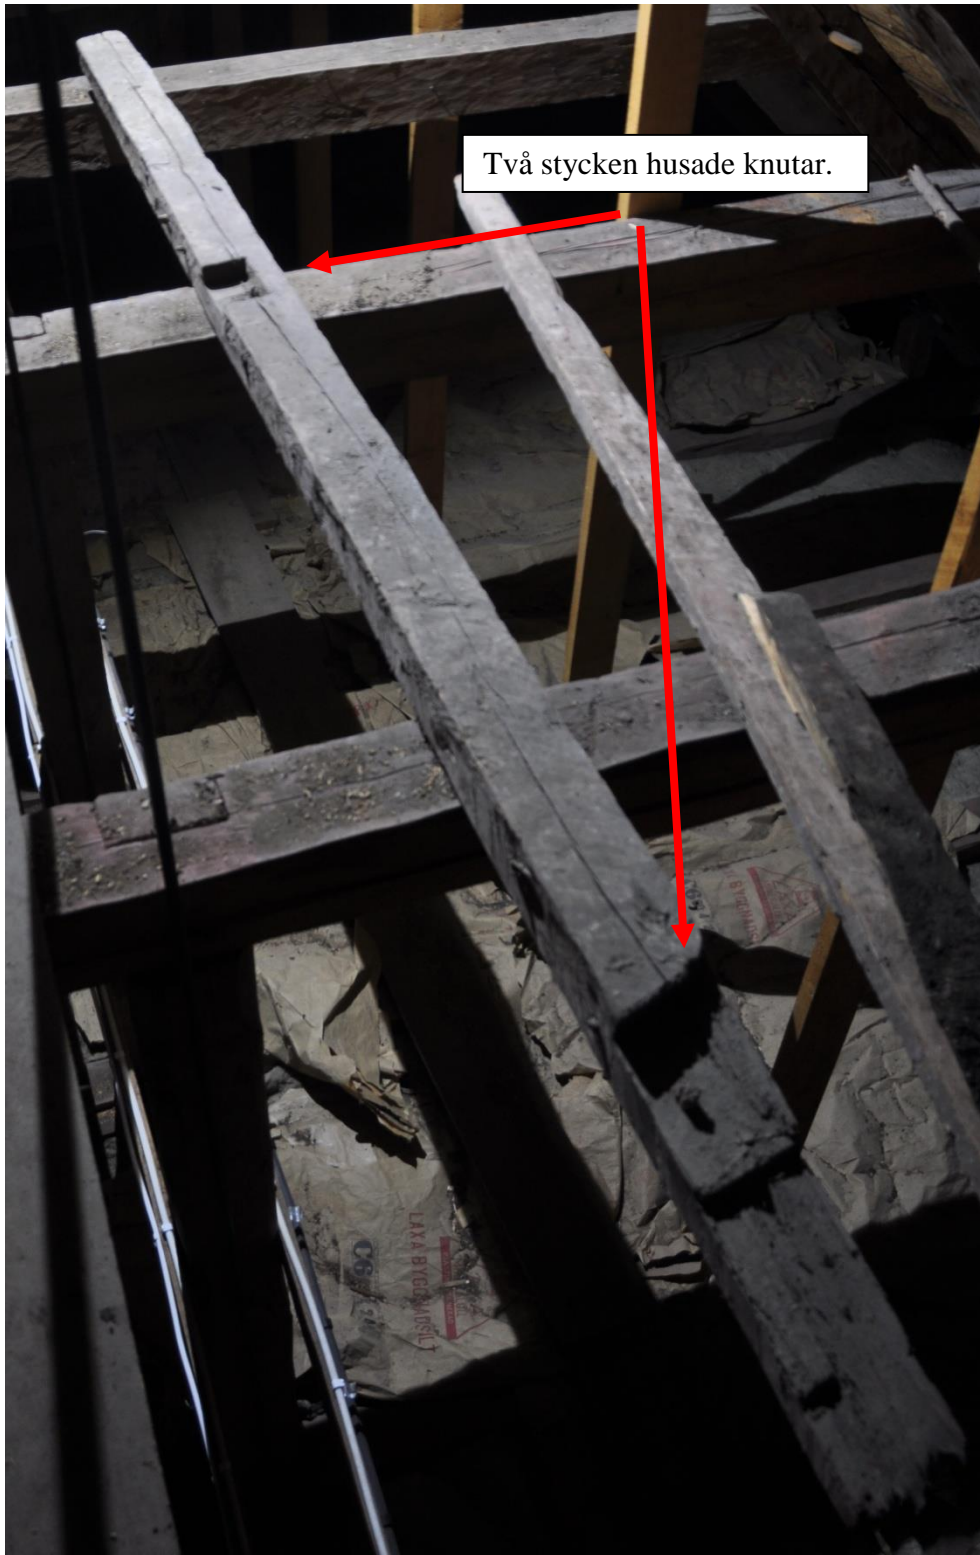
Det äldre högbenet som ligger löst på vinden har två husade knutar som utgjort fästpunkter för snedställda stödben, helt enligt romansk tradition. Undertaksbrädorna som vilat mot högbenets utsida har varit fästa med tränaelgar, man kan också se att utsidan har justerhuggits för att brädorna skall ligga an på ett bra sätt.

Romanskt högben.

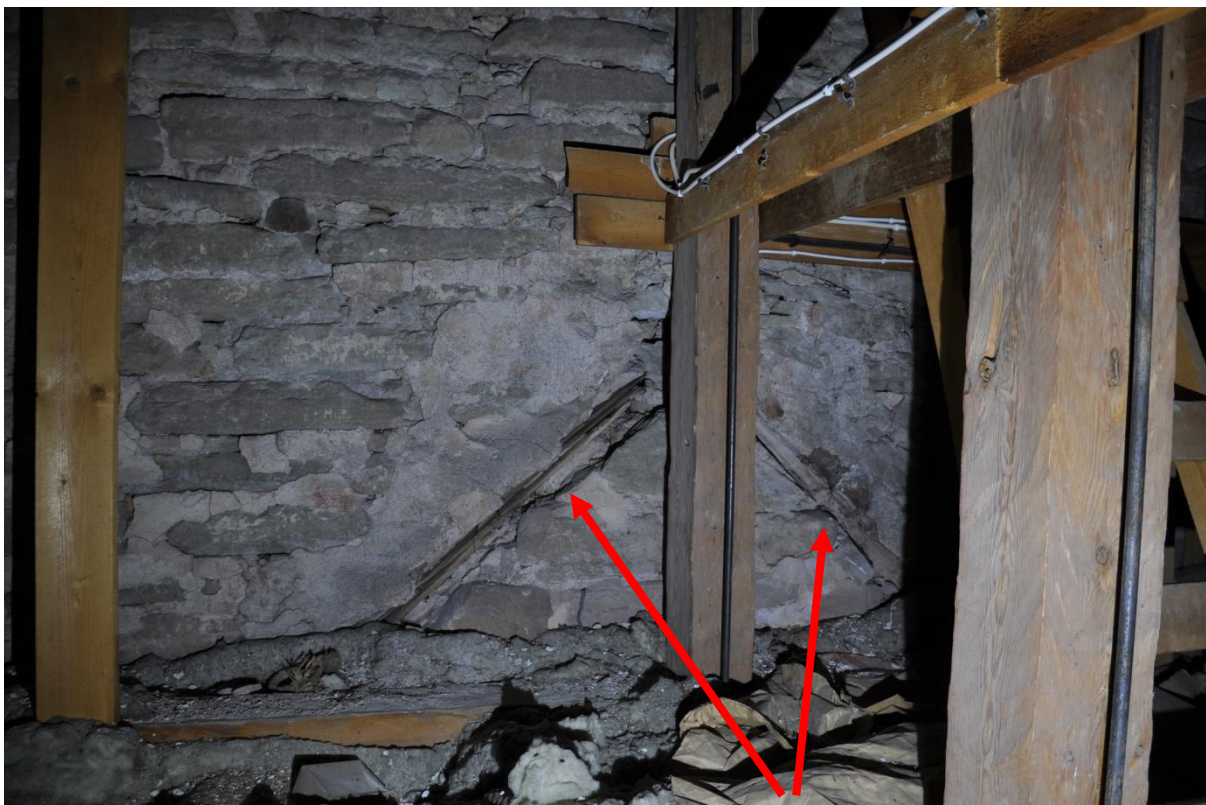
Det äldre långhustakets anslutning mot tornet. Sex troligen medeltida takspån sitter här inmurade.

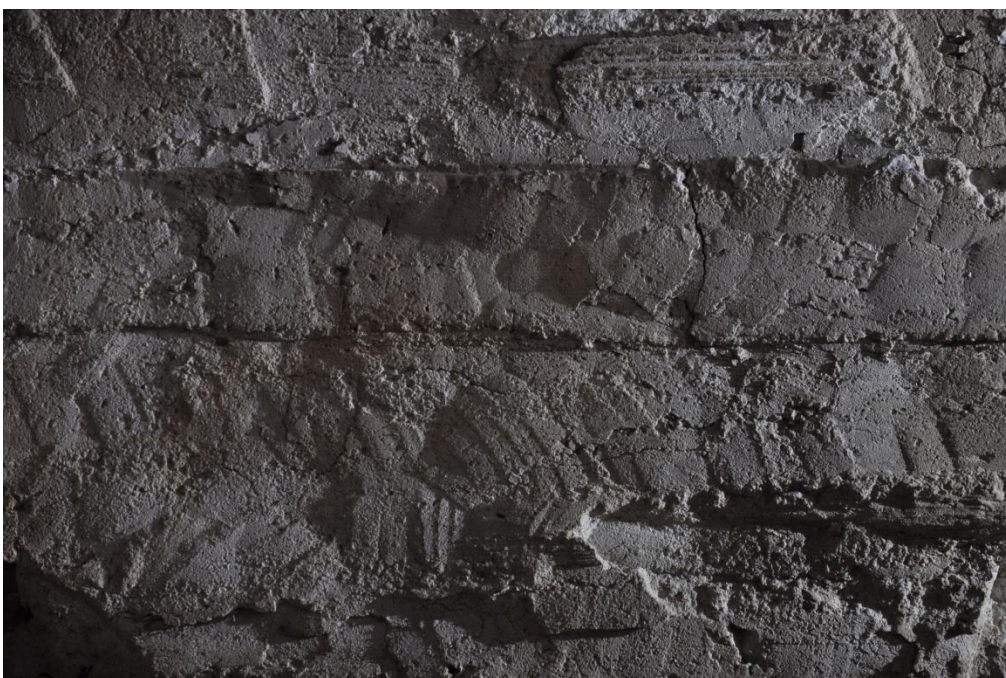
Avtryck i bruket från sprätthuggna brädor i tornets valv.

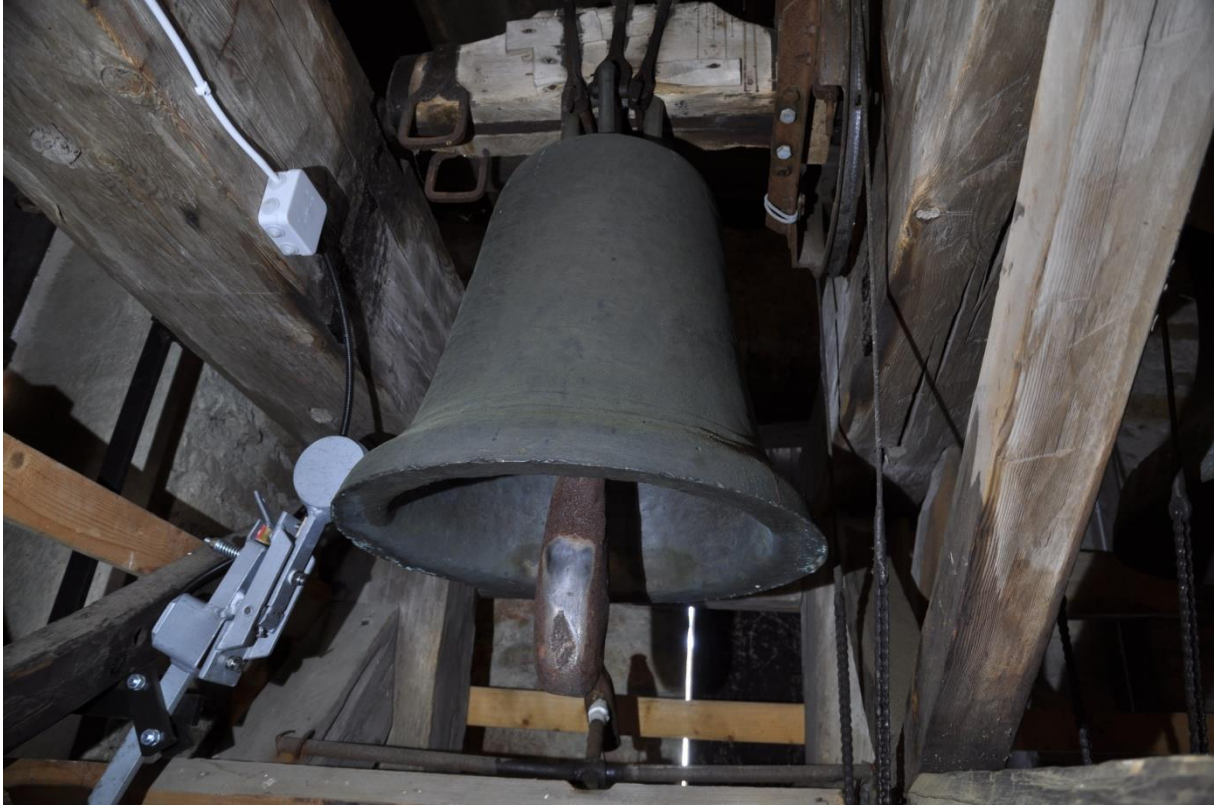
Klocka från 1200-tal?

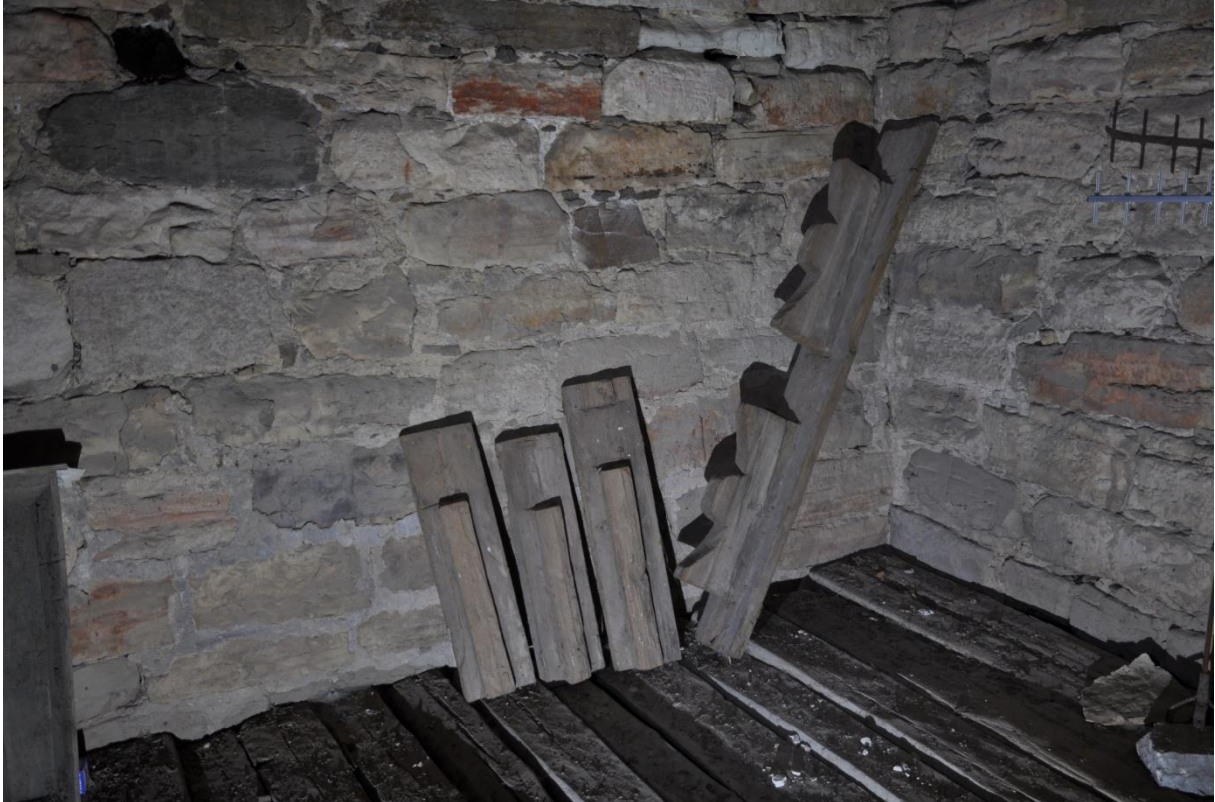
I tornet finns fyra delar av en styrbjälke.

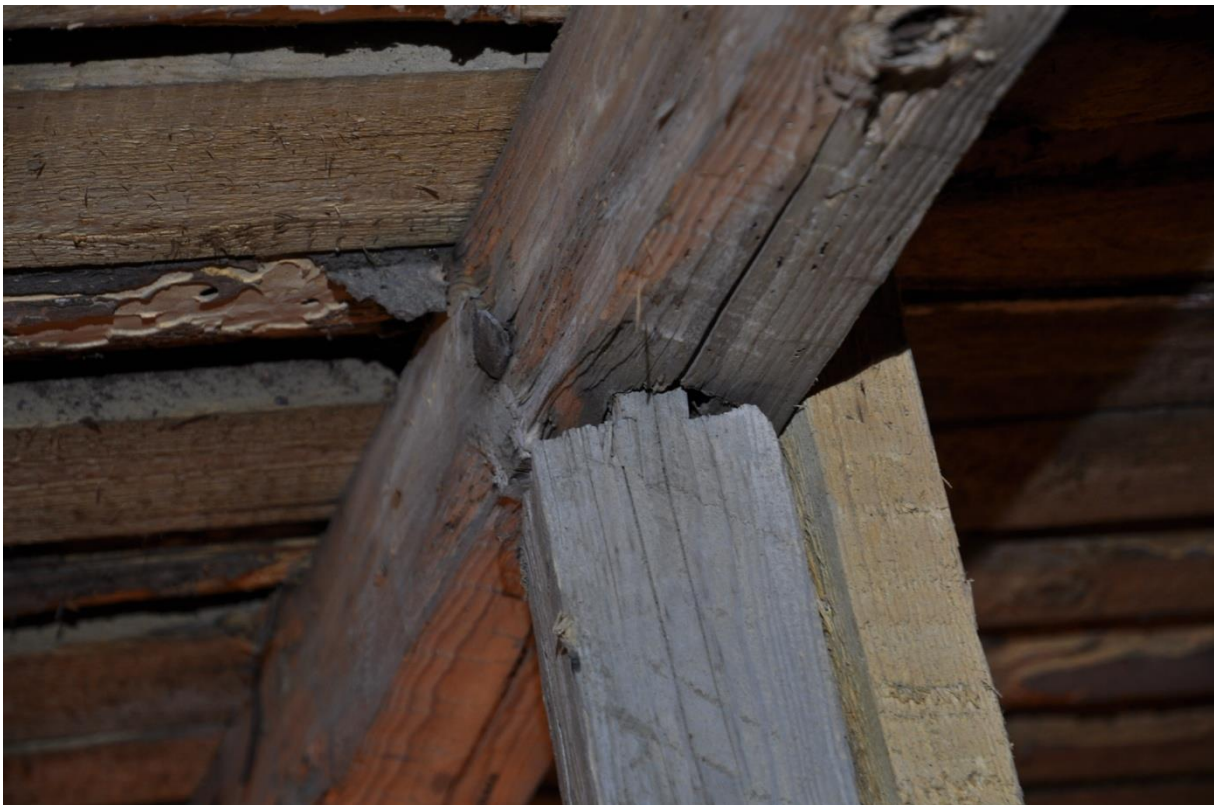
Stödben möter högben med tapp, tapphål och spik. Till höger om stödbenet syns en påspikad förstärkning.

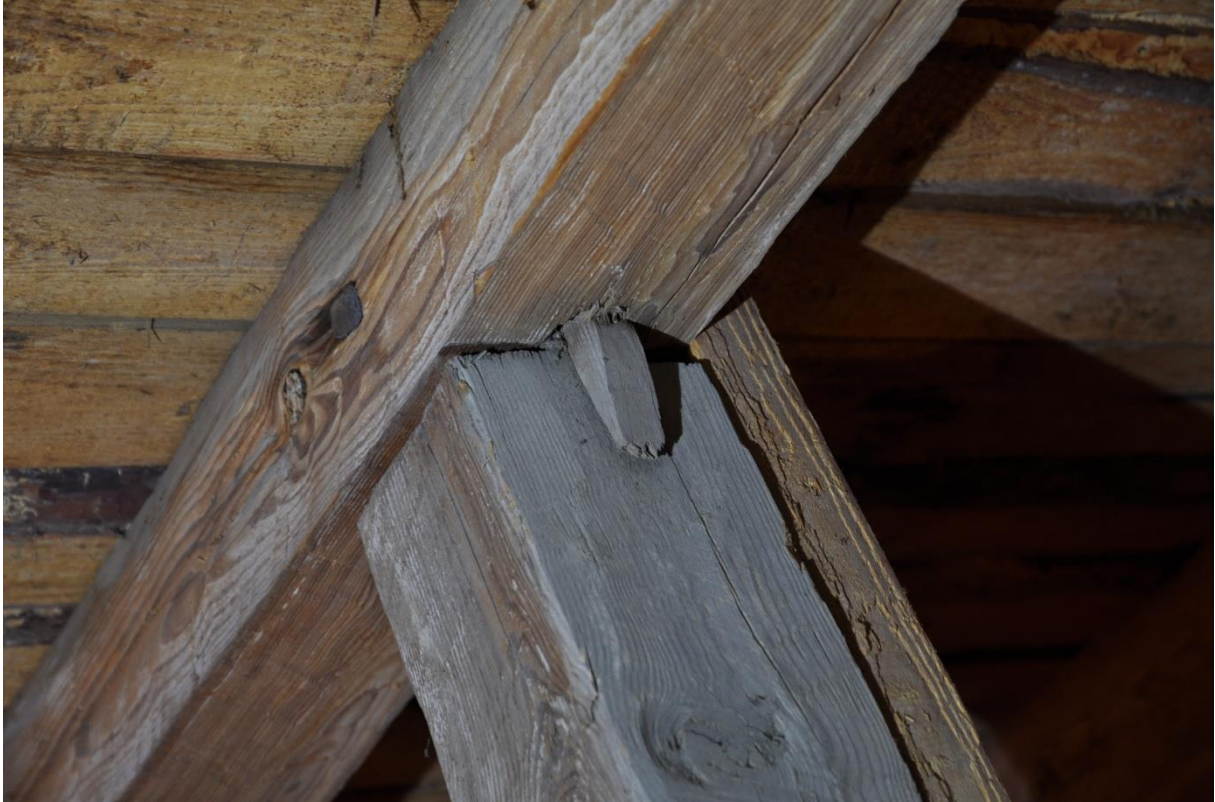
Flera av tapphålen har gjorts för stora och lusats i med en kil.

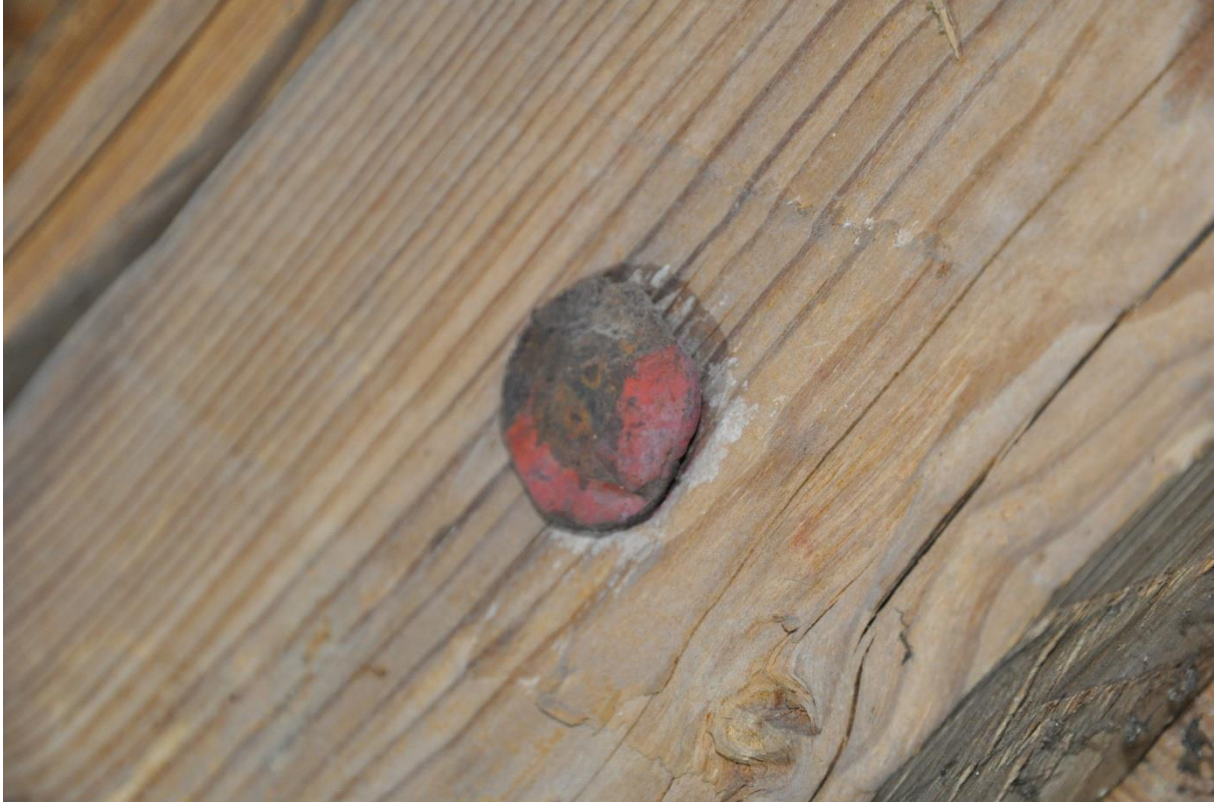
Rödmålad spikskalle. Under spiken syns rester av vit färg.

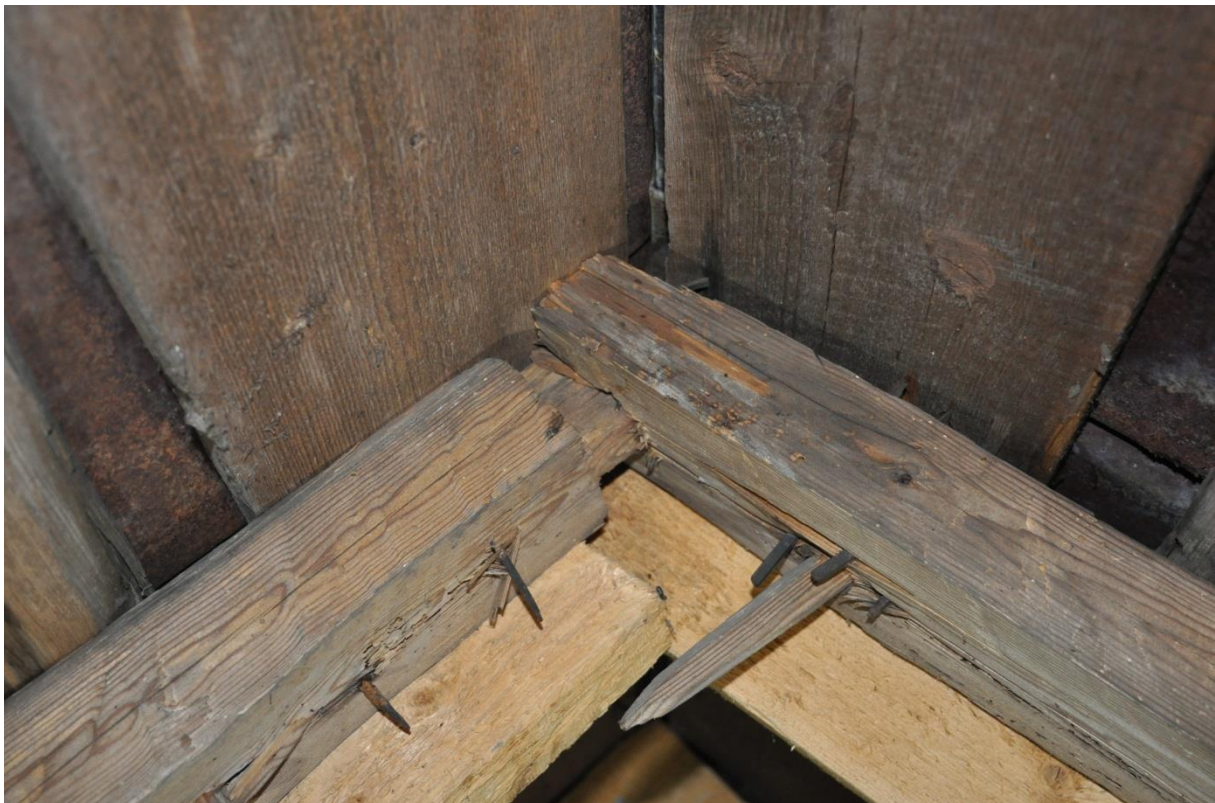
Sammanfogning i nock med tapp och slits, utan låsande dymling eller spik.

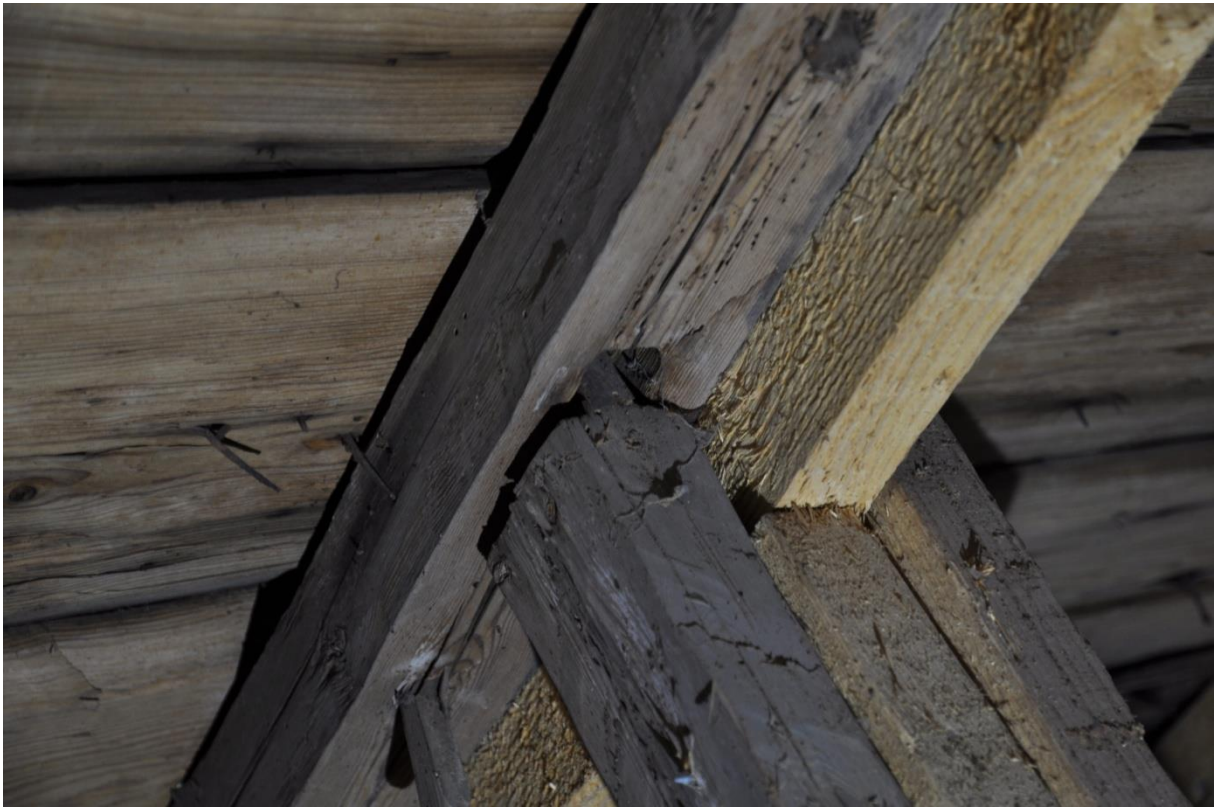
Stödben möter högben med tapp och tapphål. Också här utan dymling eller spik.

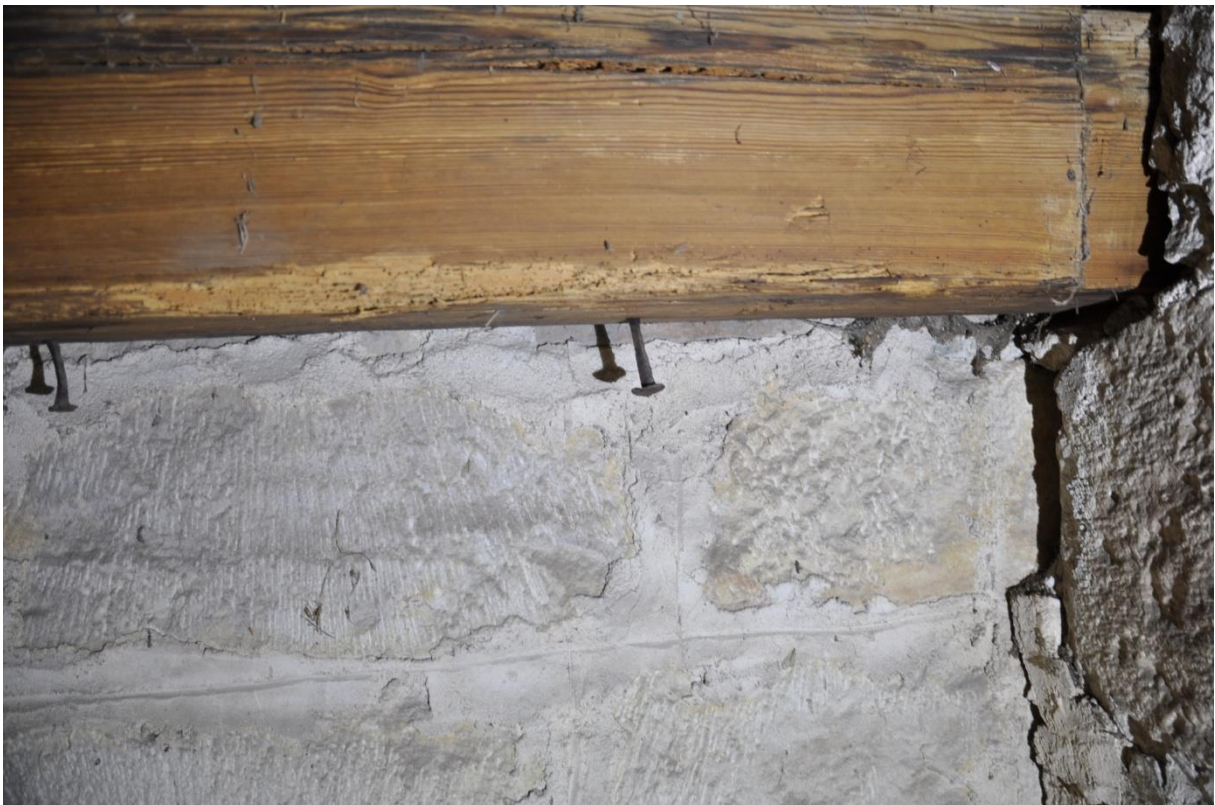
Bindbjälken längst åt öster är bearbetad med skave, samt har spik från ett tidigare innertak kvar.

Observera de ritsade murfogarna som skall vara en typiskt tidigmedeltida tradition.
