Medeltida kyrkotaklag

Örebro län, Strängnäs stift

Inventering etapp 1, 2013-2014

Daniel Eriksson
Anneli Borg
Rapport 2014:05

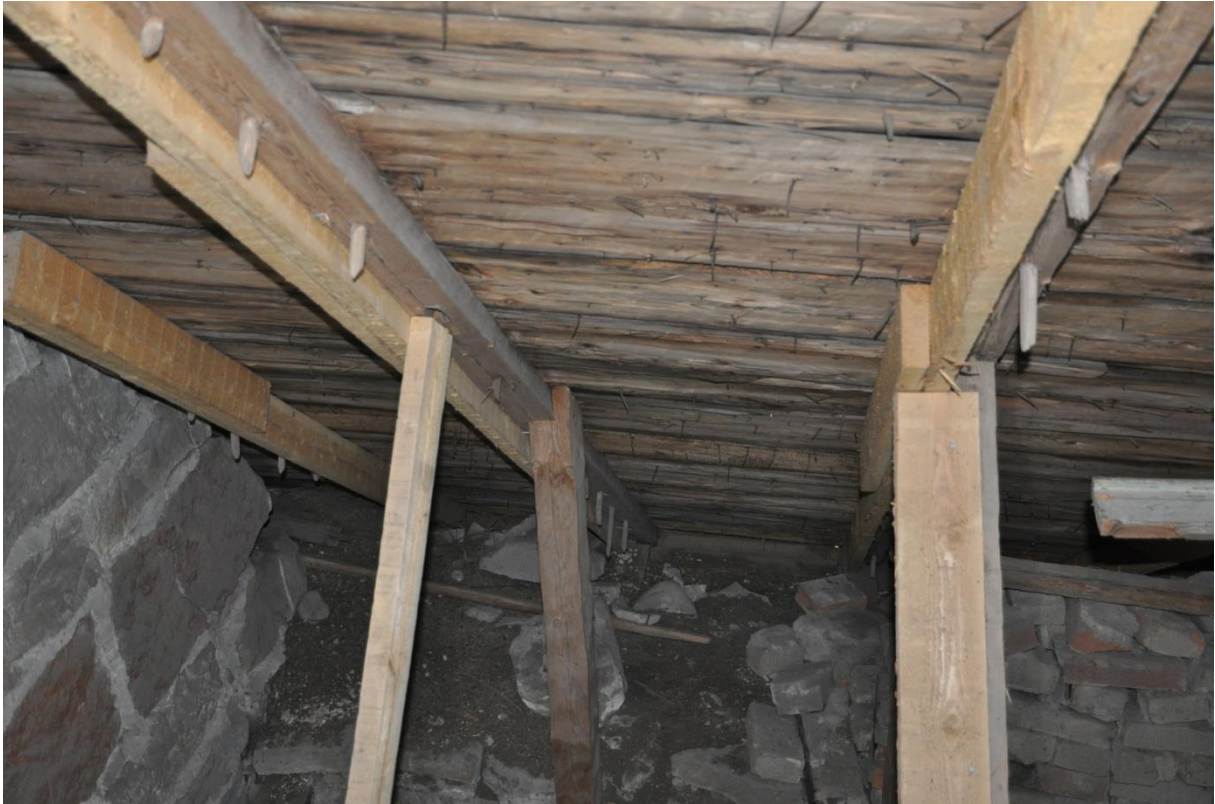
Undertaket består till största delen av brädor som är framställda genom klyvning och behugning. De är fästa mot högbenen med genomgående tränaglar.

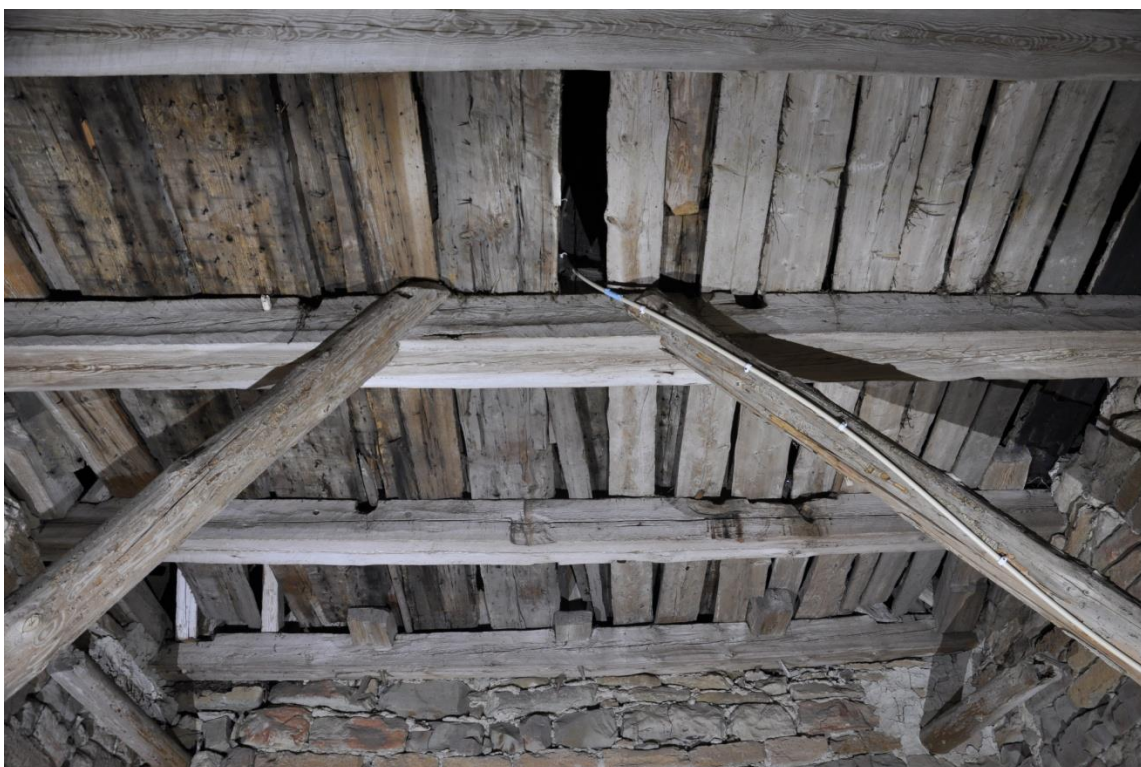
Tornets övre bjälklag med urtag för fyra klockupphängningar som skulle kunna varit verksamma samtidigt. På vänstra halvan ligger gammal taktro, till höger ligger klivna och behuggda plank.

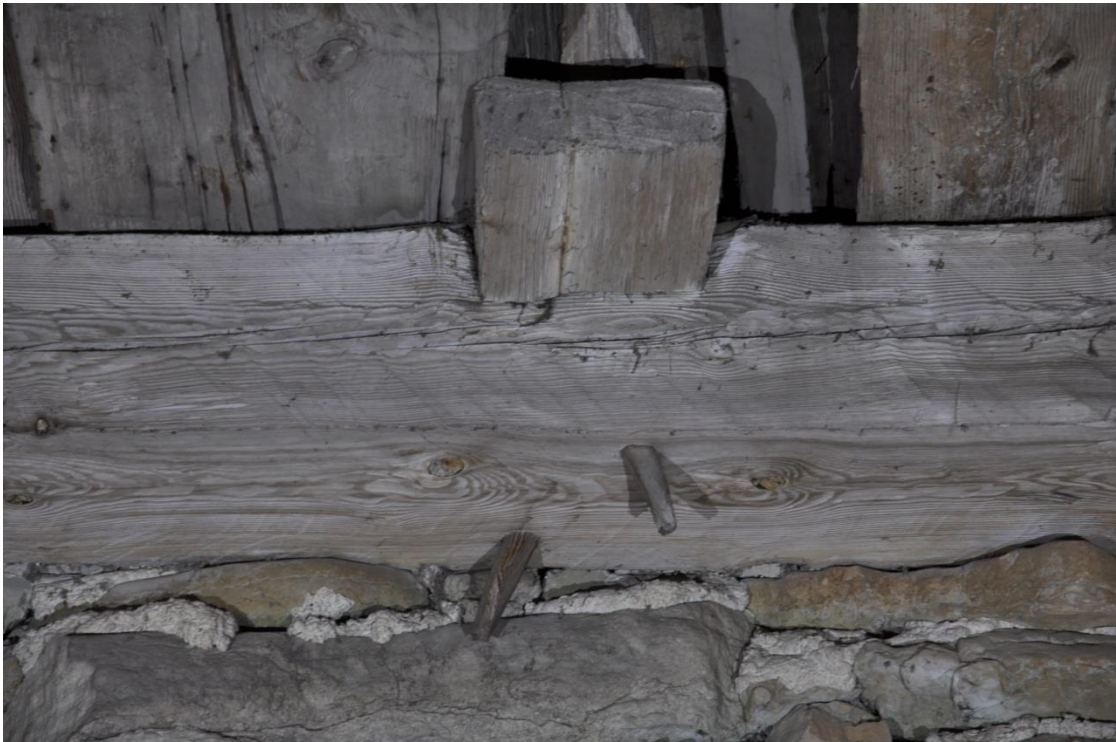
Korta bjälkar skjuter utanför väglivet utvändigt som tornhuven vilar på. Invändigt är de korsdymlade för att motverka lyftkrafter.

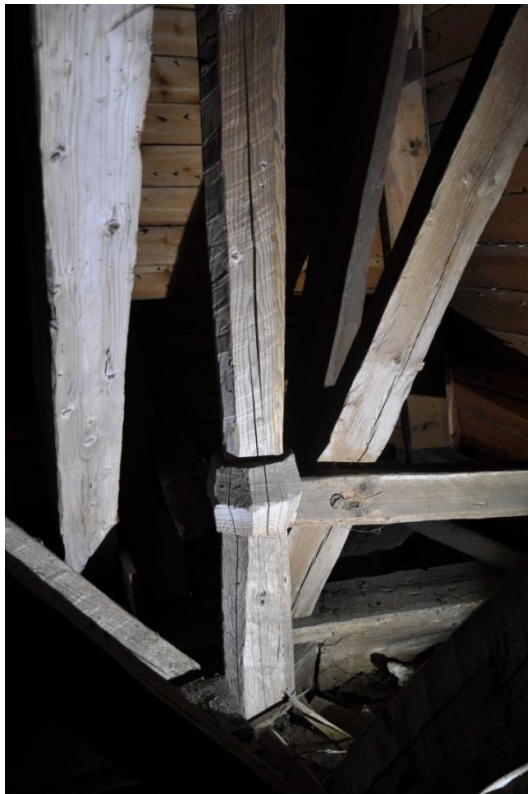
Tornhuven har en invändig ramkonstruktion. På bilderna syns nedre, respektive övre delen av en hörnstolpe. De är mycket dekorativt behuggda.

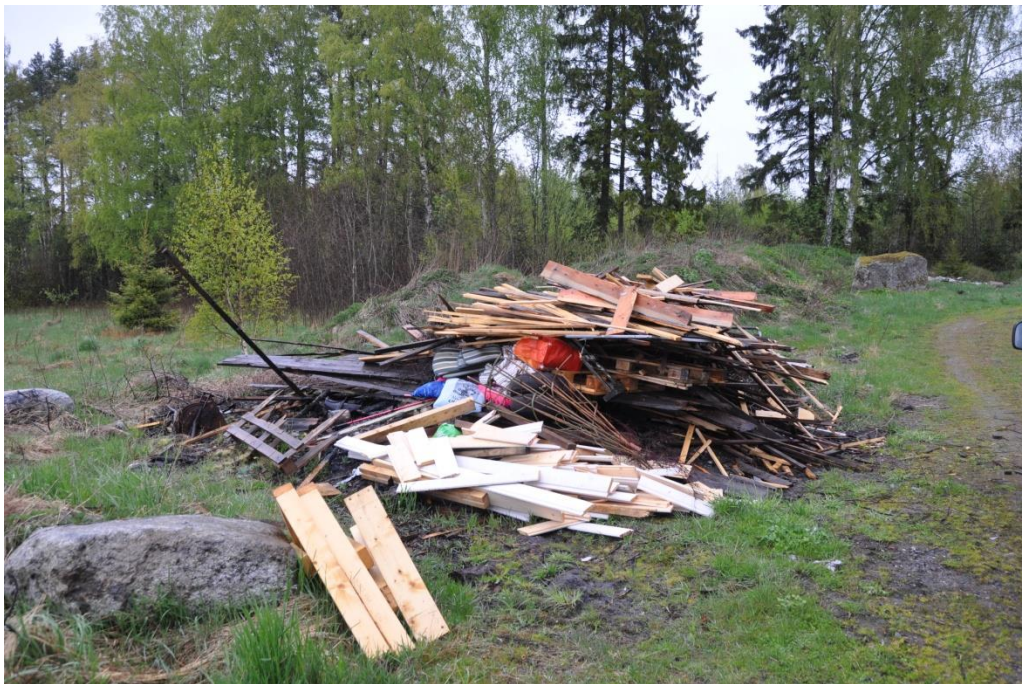
Fotot taget strax innan de ca 800 år gamla brädorna räddas.

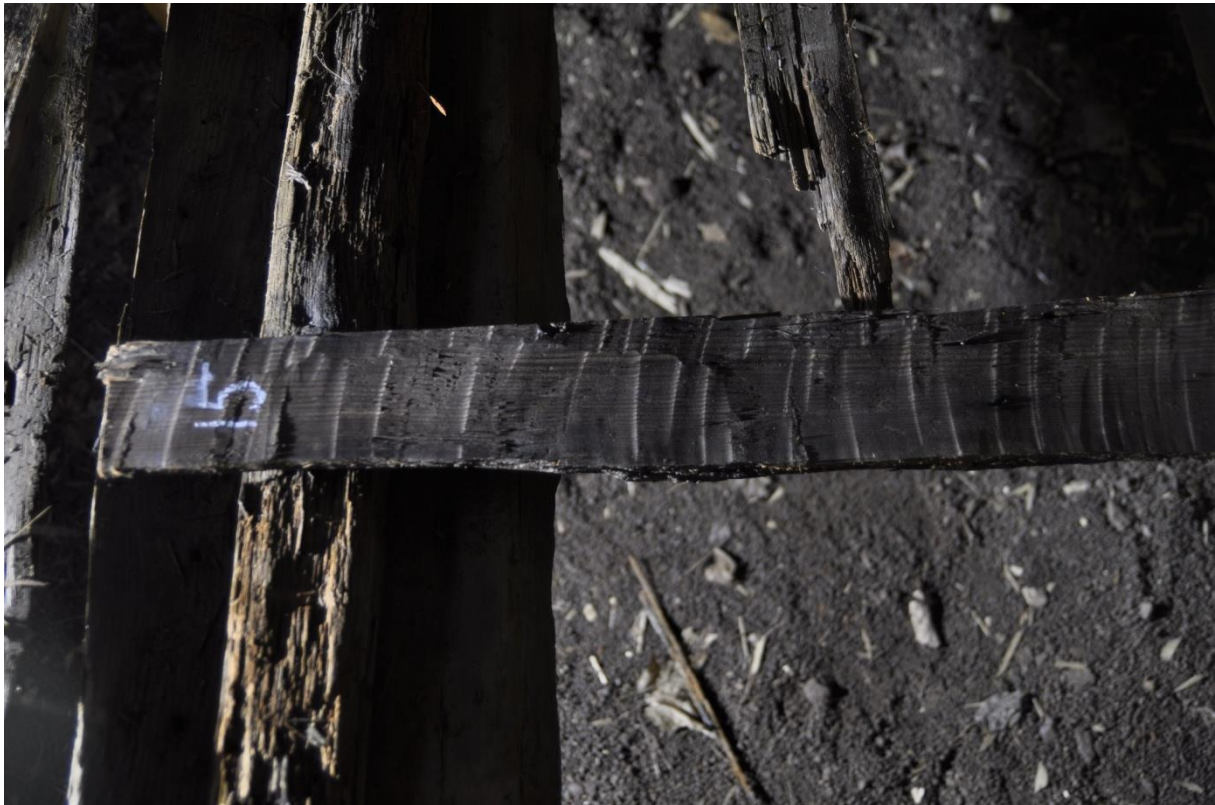
Brädorna numrerades. Se den mycket fina sprätthugningen som är gjord vinkelrätt mot fibrerna. Ett säkert tecken på att denna bräda är tidigmedeltida.

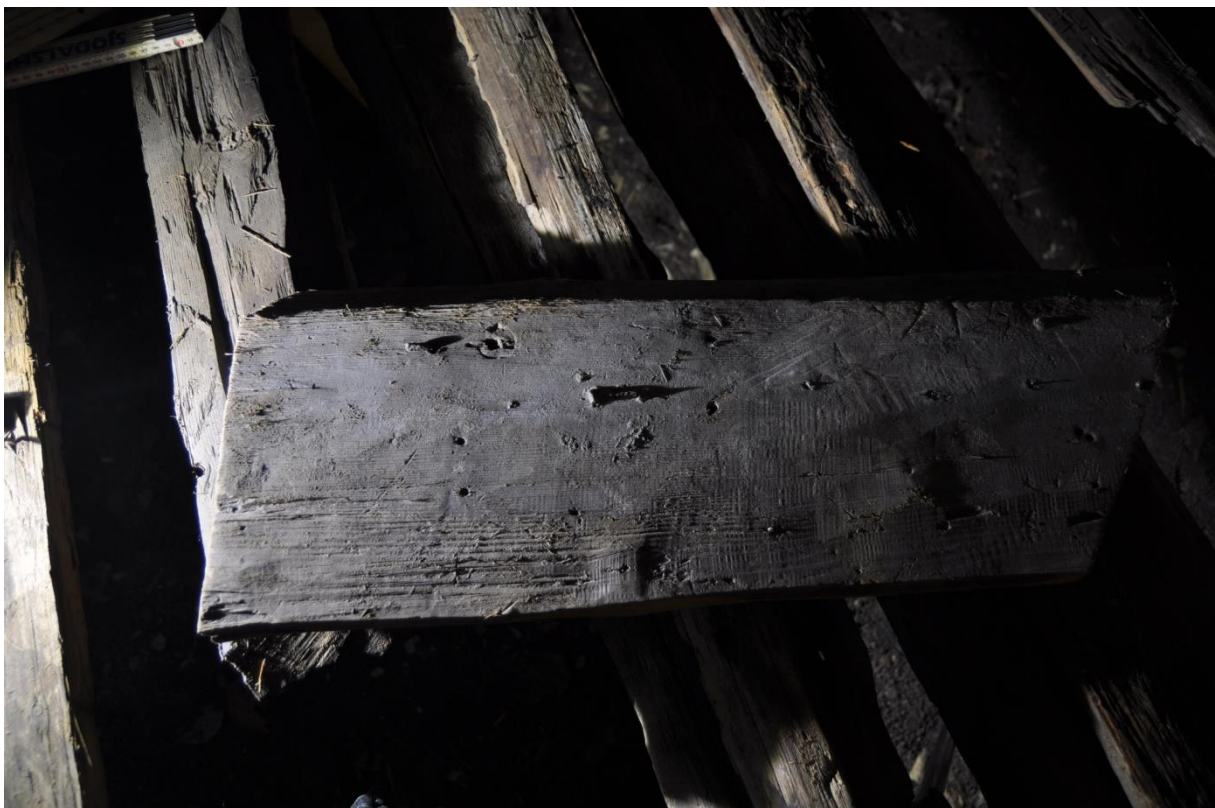
Observera de vibrationsspår som uppstått när ytan bearbetats med skave, en form av hyvel. Att virket bearbetades på detta vis var mycket vanligt under medeltiden.

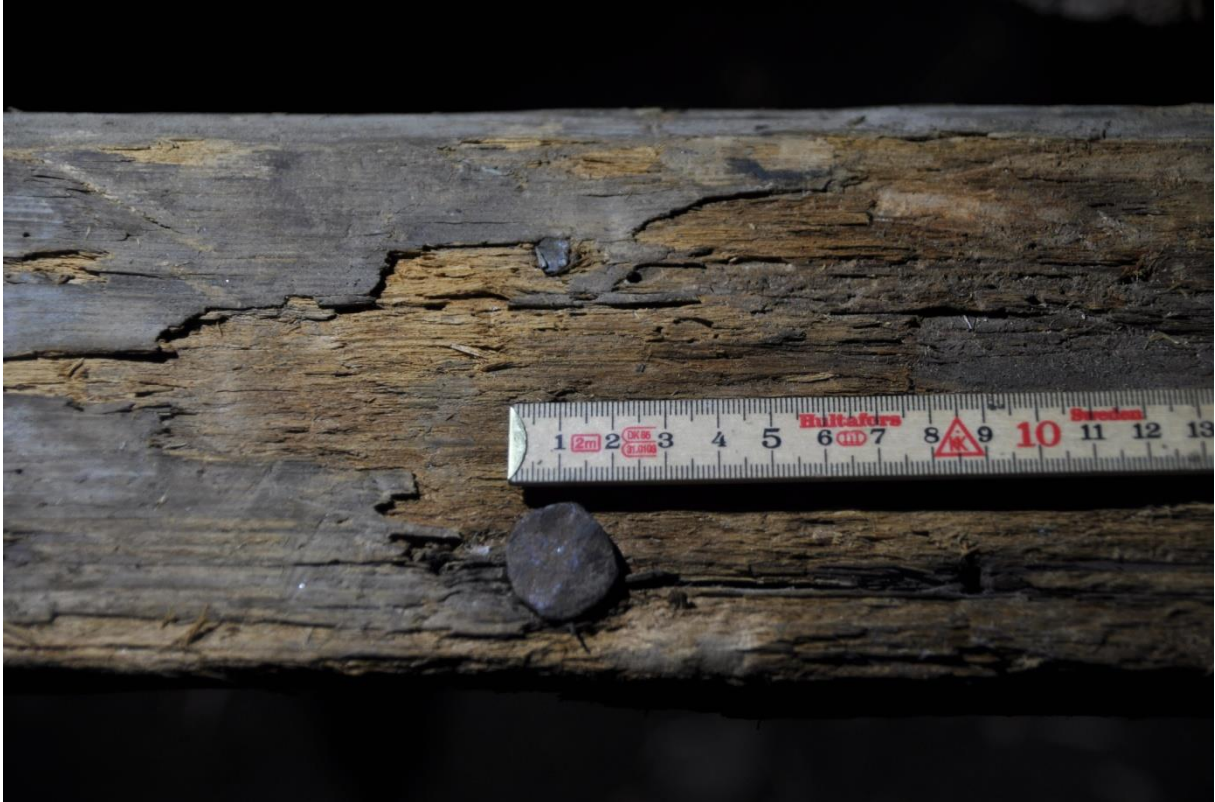
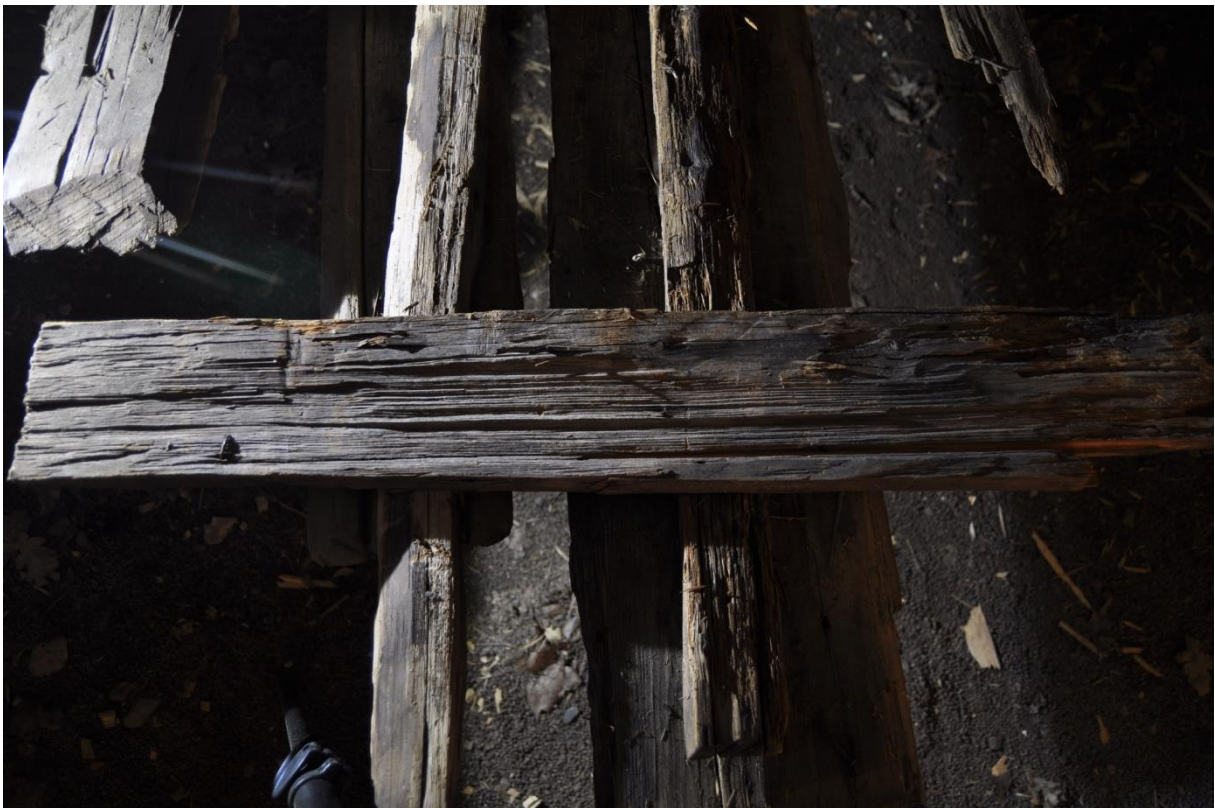
Denna bräda har framställts genom klyvning. Virket är mycket rakvuxet och den klyvda ytan har knappats bearbetats ytterligare.

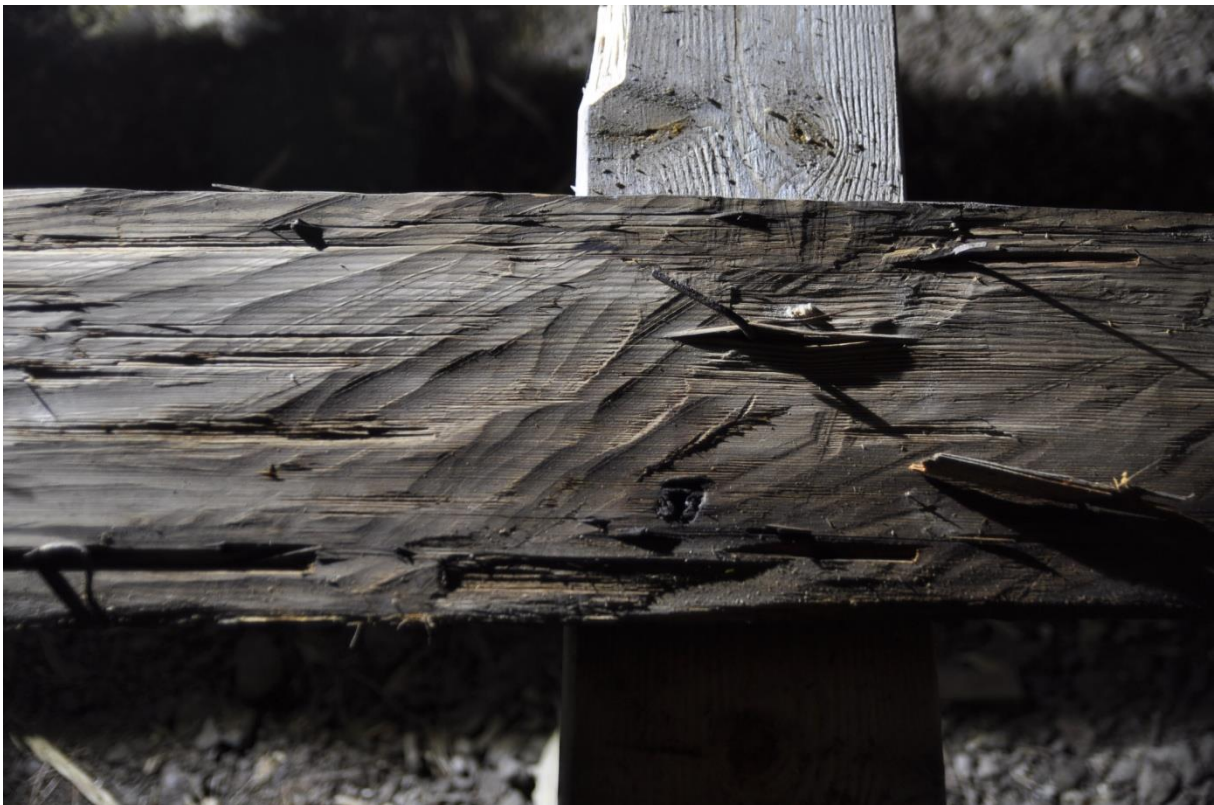
Här har en skave använts diagonalt och tvärs fibrerna, kanske för att justera en ojämnhet vid monteringen av brädan. Notera reporna från en skada i yxans egg.

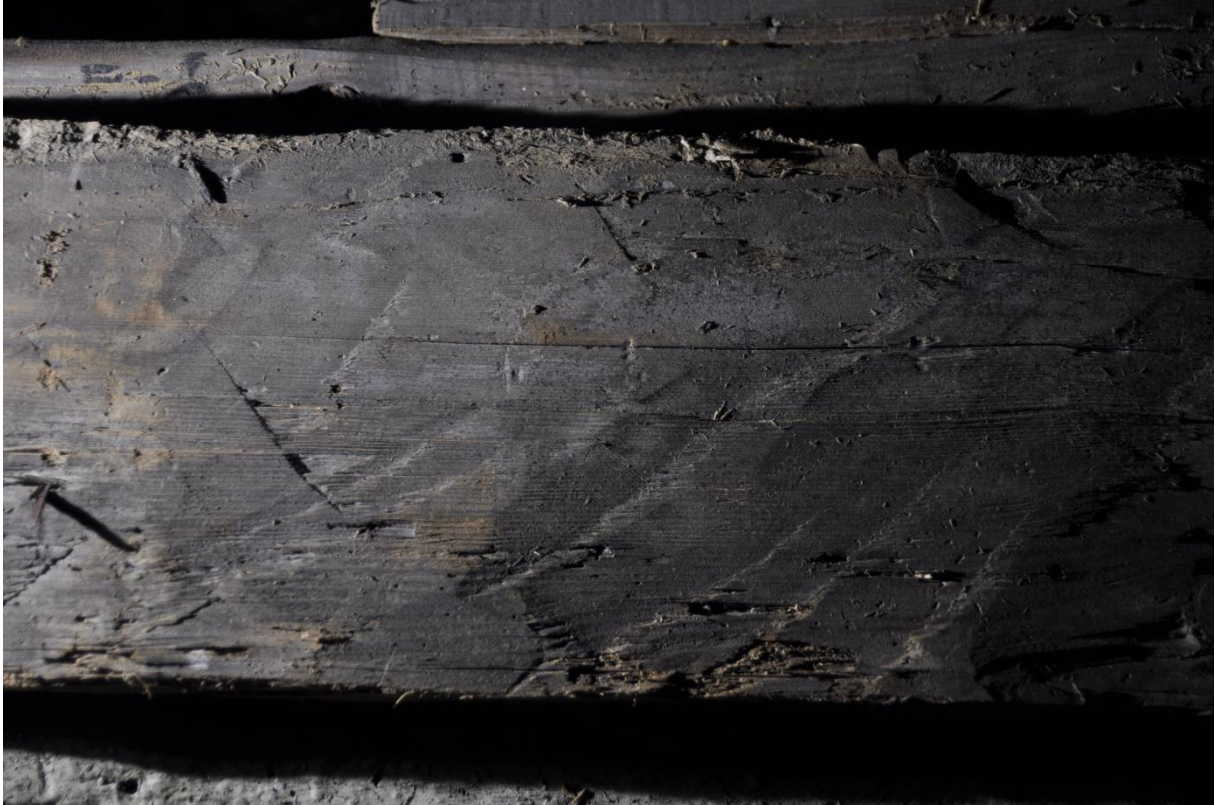
Exempel på en huggen yta som inte är sprätthuggen.

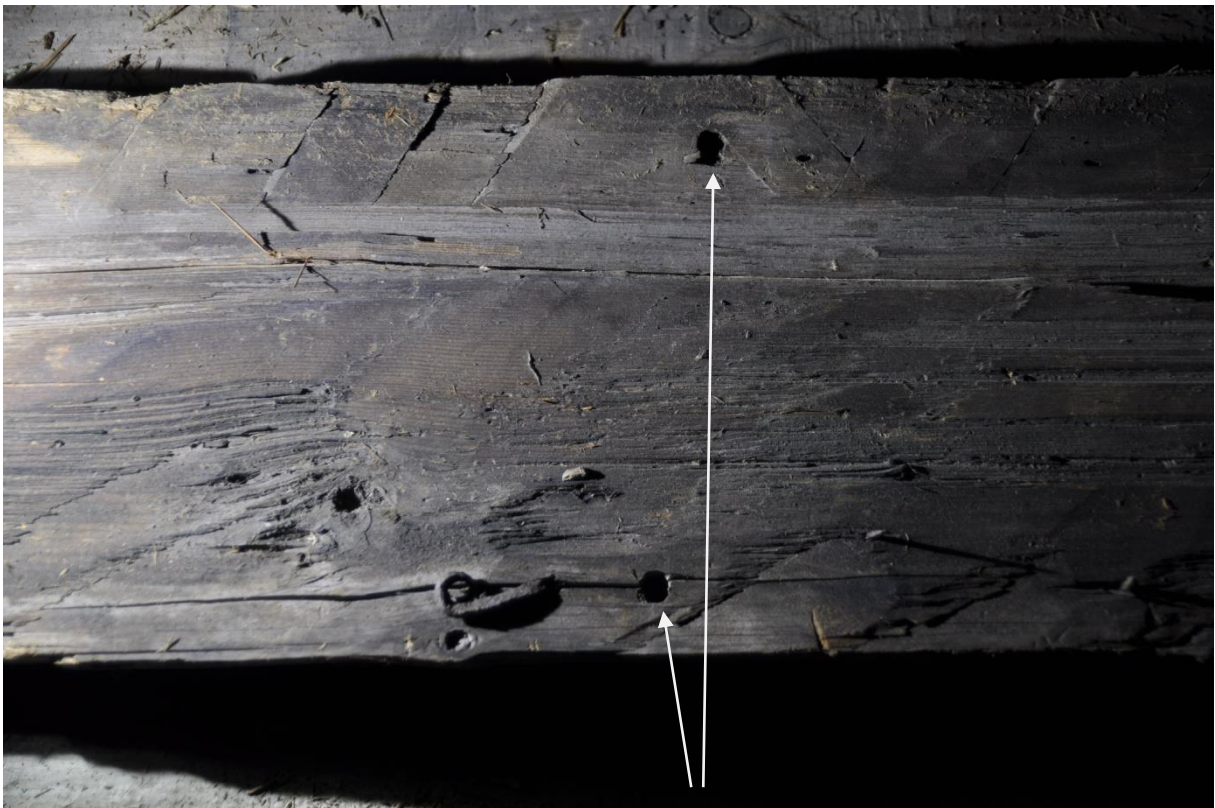
Förborrade spikhål.

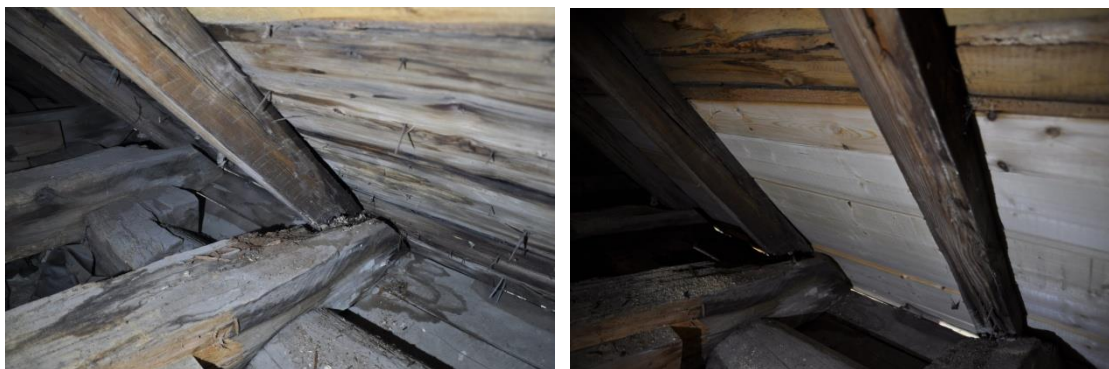
Reparationen av undertaket har utförts mycket ovarsamt. Alldeles för mycket brädor har tagits bort i onödan. Undertaket borde ha lämnats orört och i stället försetts med någon form av skiva eller annat trävirke som spikunderlag. Lagningar har gjorts oförsiktigt med alldeles för långa spik och skruv, som genomborrar taklagets originaldelar. Dessutom var flera av de demonterade bitarna felfria.

Bilderna visar undertaket före och efter omläggning. Numer finns inga ursprungliga brädor bevarade.

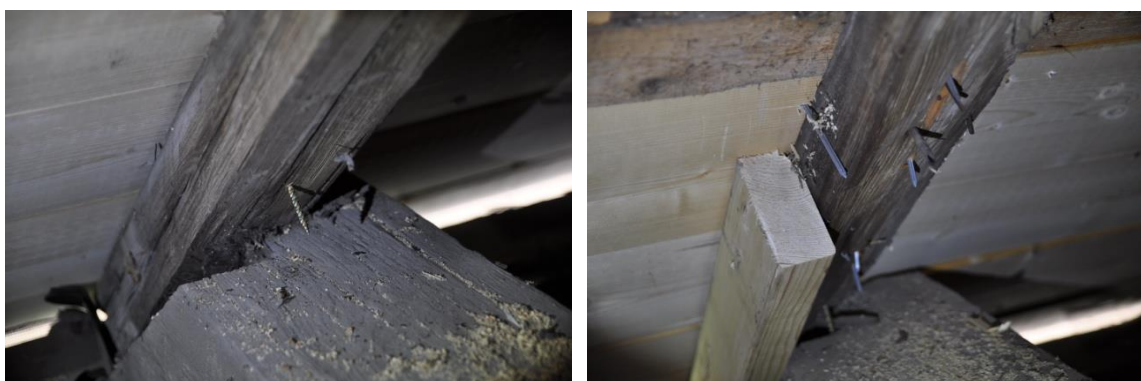
Mycket ovarsamma lagningar med alldeles för långa spik och skruv.

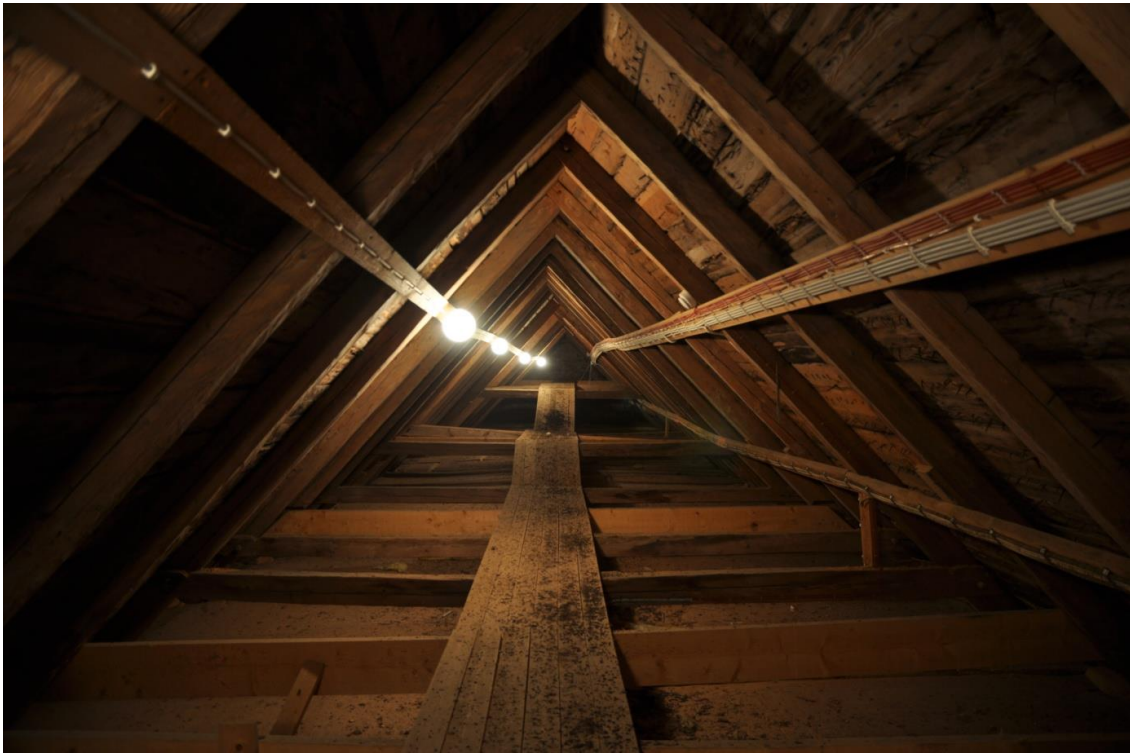
Valvslagningen samt det tjocka isoleringsskiktet gör att endast de övre delarna av taklaget är synliga.

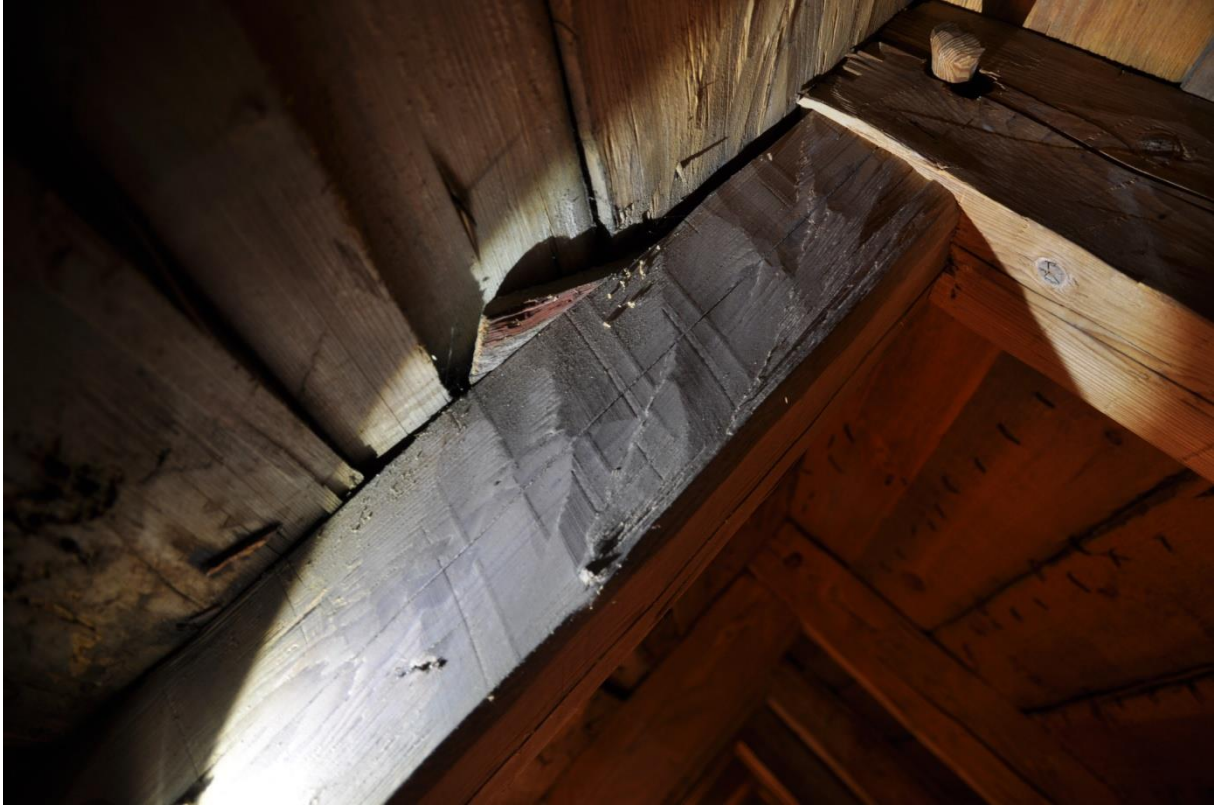
Virket är skrätt nästan vinkelrätt mot fibrerna.

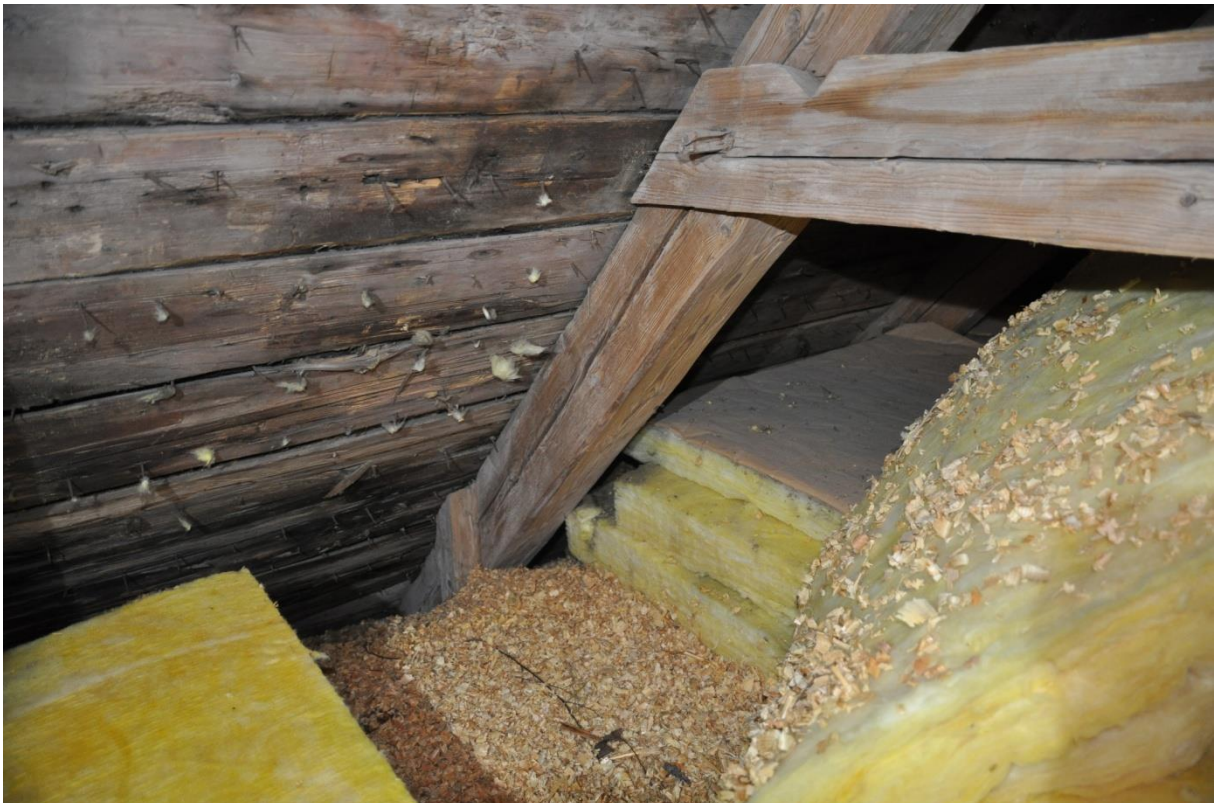
Remstycket är svåråtkomligt på grund av långhusets valv samt isoleringen.

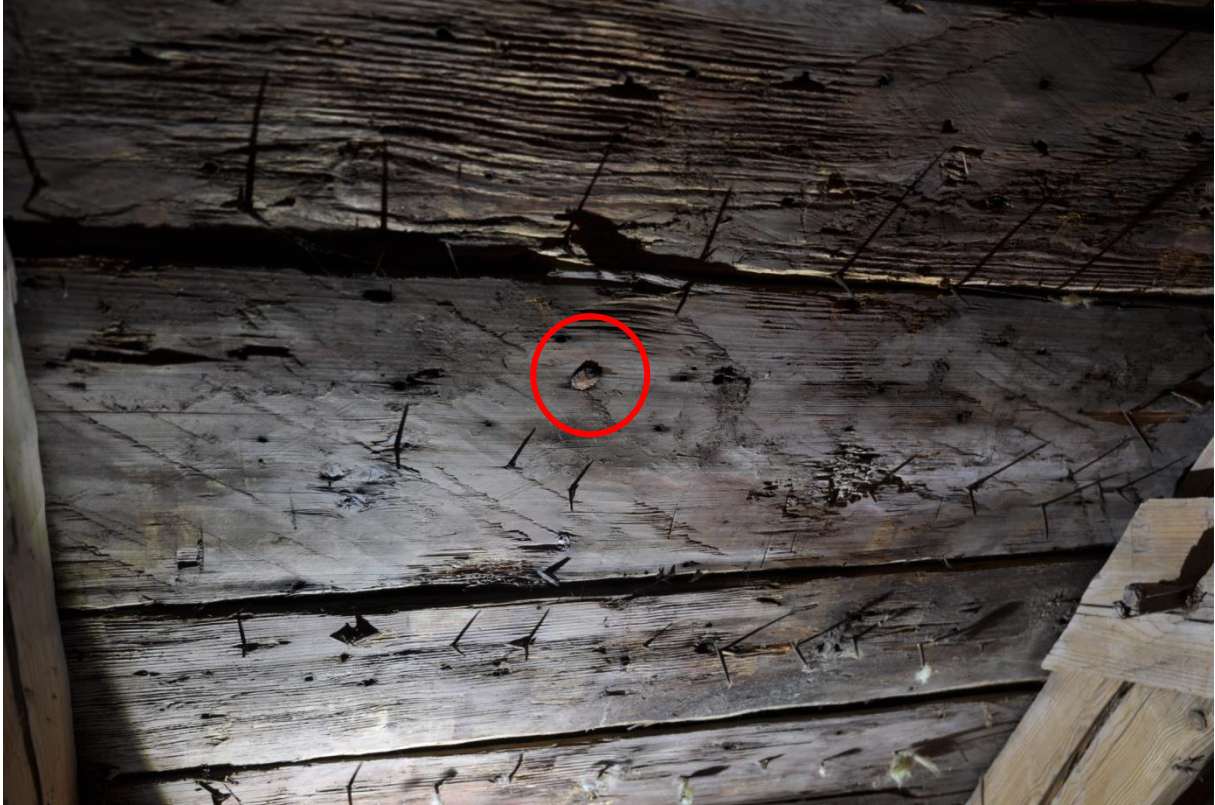
Återanvänd takbräda som tidigare suttit med andra sidan ut. Spikskallar syns här och var.

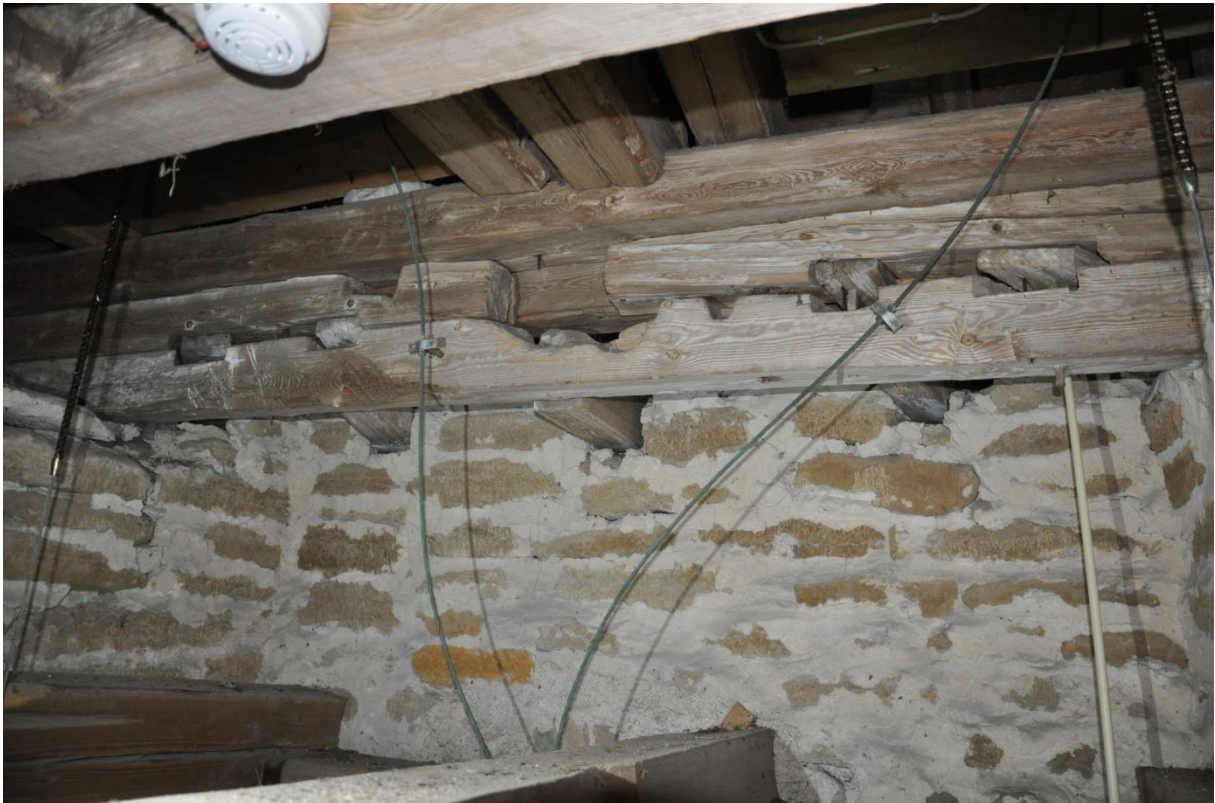
Del av den ursprungliga tornhuvsyllen med stickbjälkar som lyfts ur sina knutpunkter.

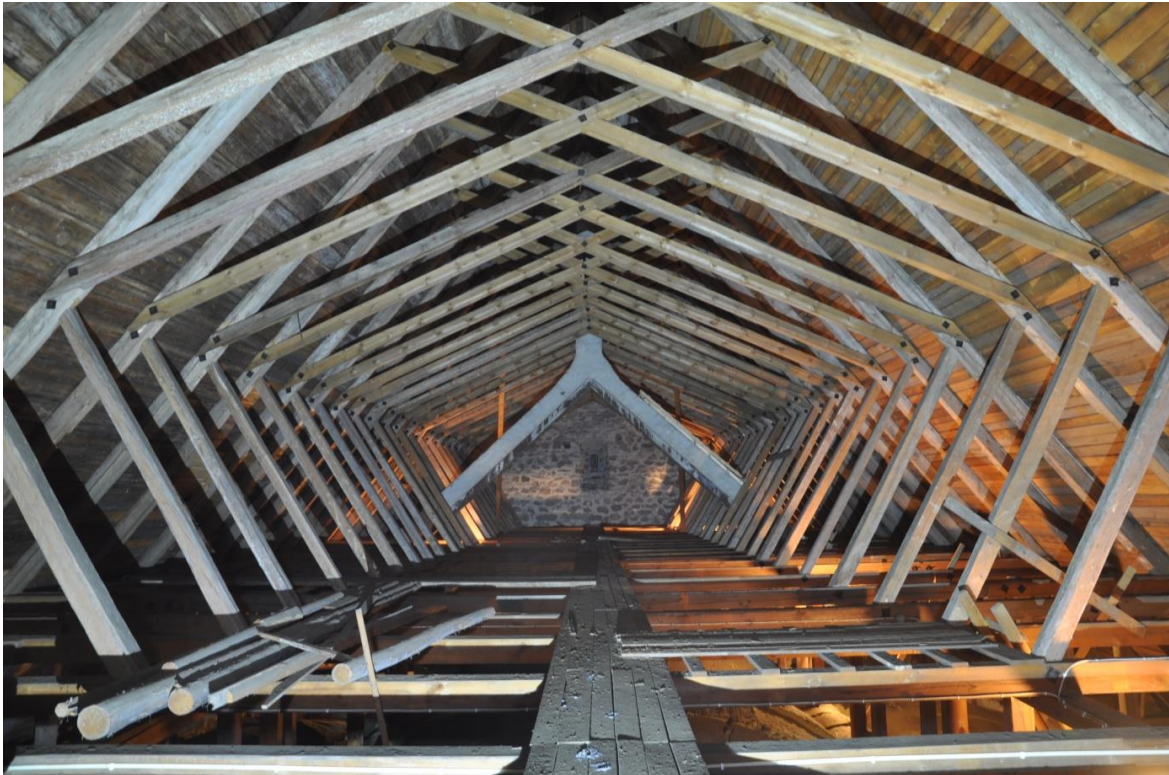
Saxsparrar, stödben och hanbjälkar på bilden är en efterhandskonstruktion. Ursprungligen har här funnits övre och nedre hanbjälkar.

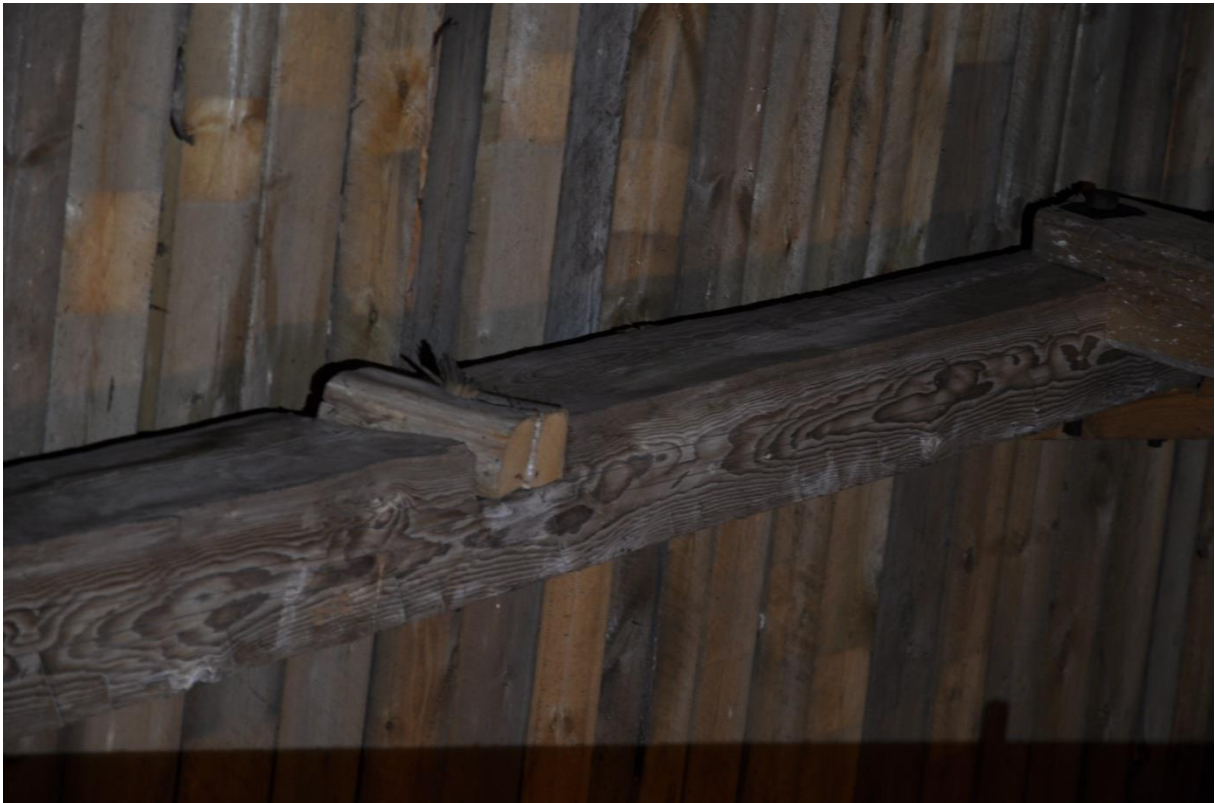
Avkapad hanbjälke. Rak genomgående bladning med en dymling.

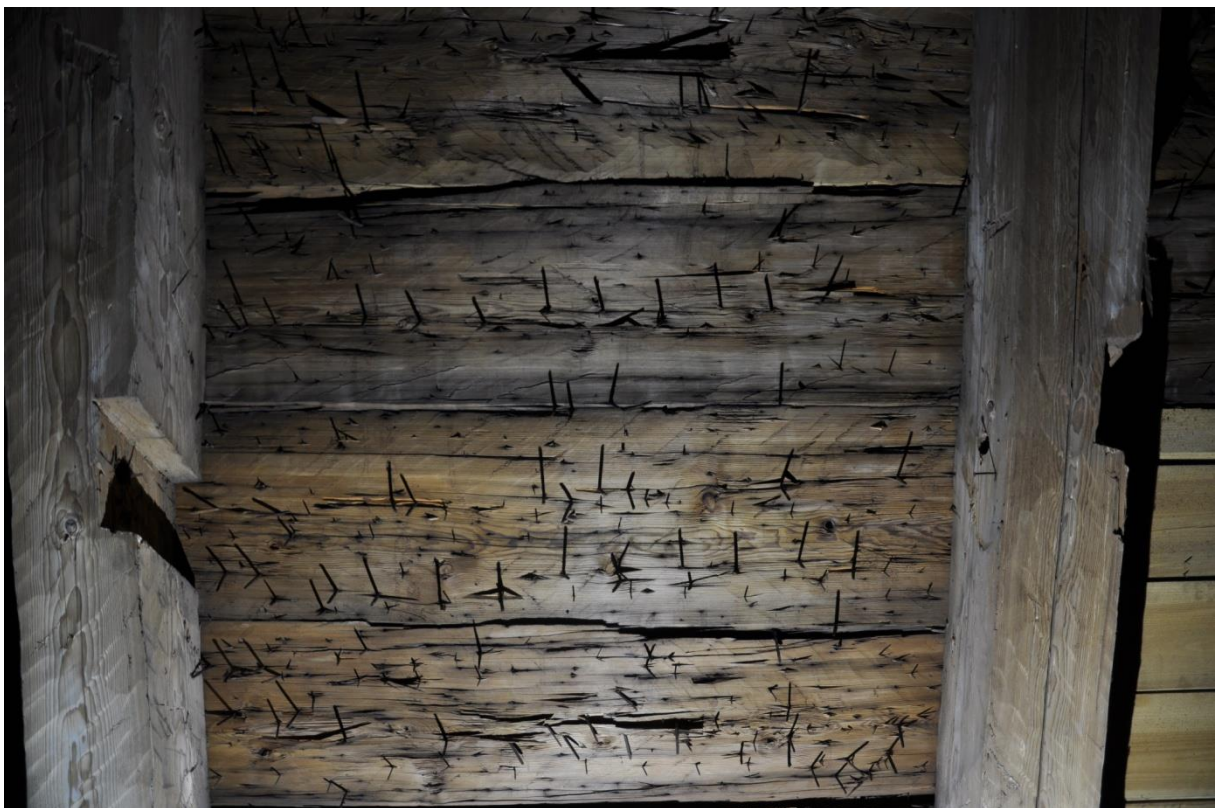
Mycket av det ursprungliga undertaket finns bevarat och det är av stor vikt att de ej förgås vid kommande takomläggningar. Brädorna är framställda genom klyvning och behuggning.

Stora delar av undertaket är ursprungligt. Lägg märke till de tomma urtagen för de bortplockade hanbjälkarna.

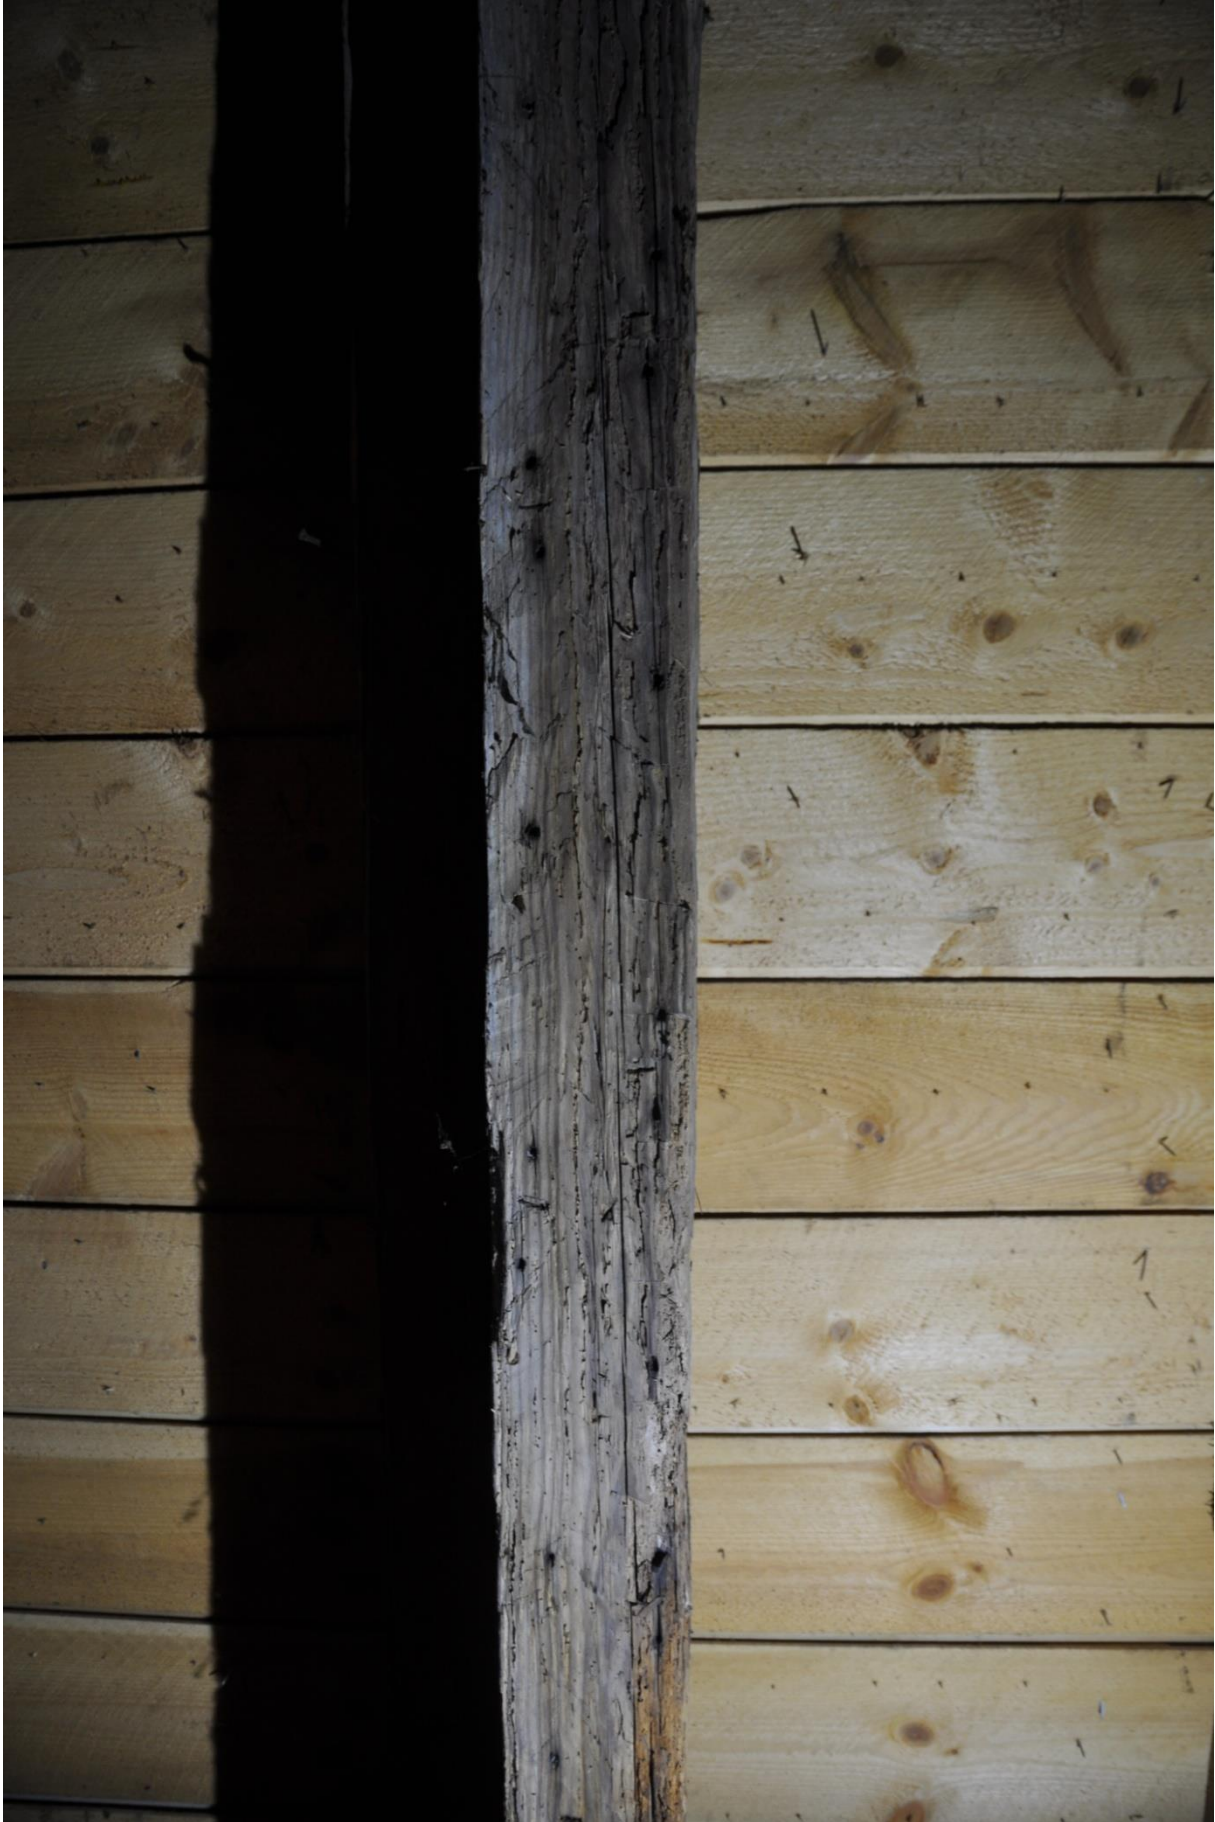
Ett av högbenen är återanvänt. Det har spikhål på sin insida.

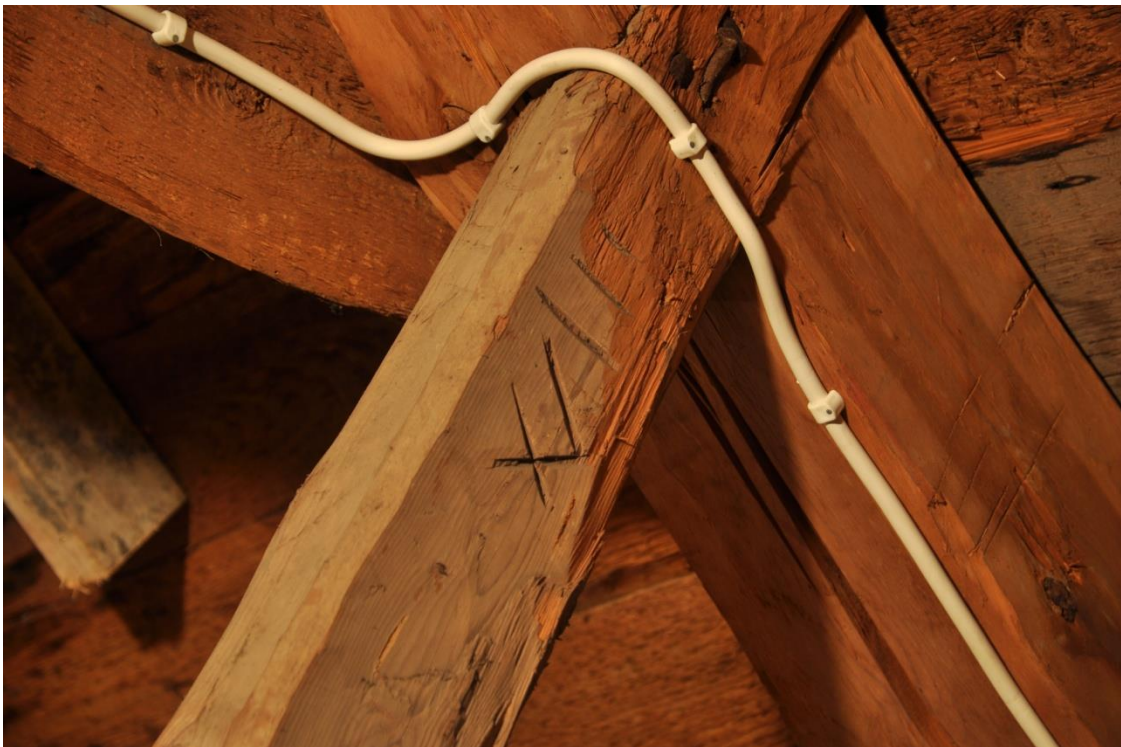
På detta stödben av återanvänt virke syns en timmermansmärkning. Möjligen senmedeltida.
