Medeltida kyrkotaklag

Örebro län, Strängnäs stift

Inventering etapp 1, 2013-2014

Daniel Eriksson
Anneli Borg
Rapport 2014:05

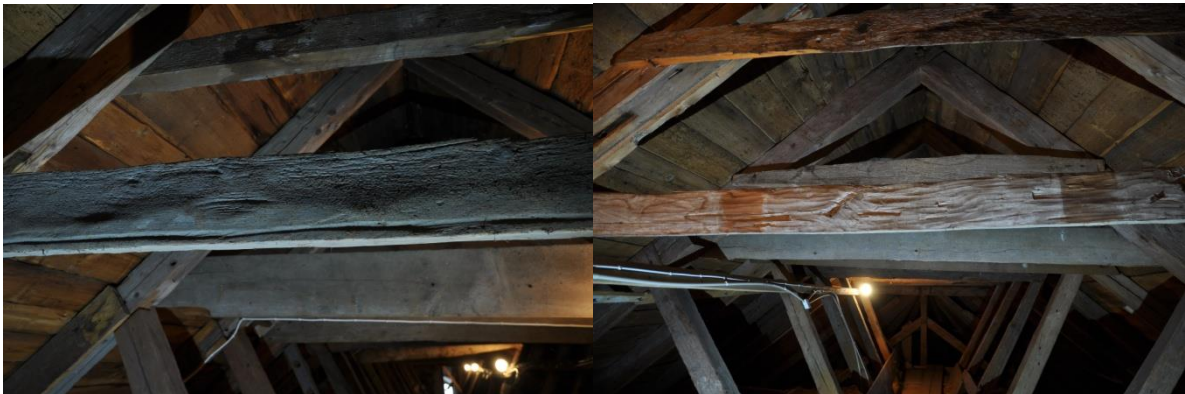
Ovan syns båda sidor av en bräda som sitter spikad som en övre sekundär hanbjälke. Ena sidan är kraftigt sliten med ett vattspår i ena kanten. Andra sidan är grovt bearbetad med skave och vitmålad. Brädan är klyvd på längden och har således varit bredare.

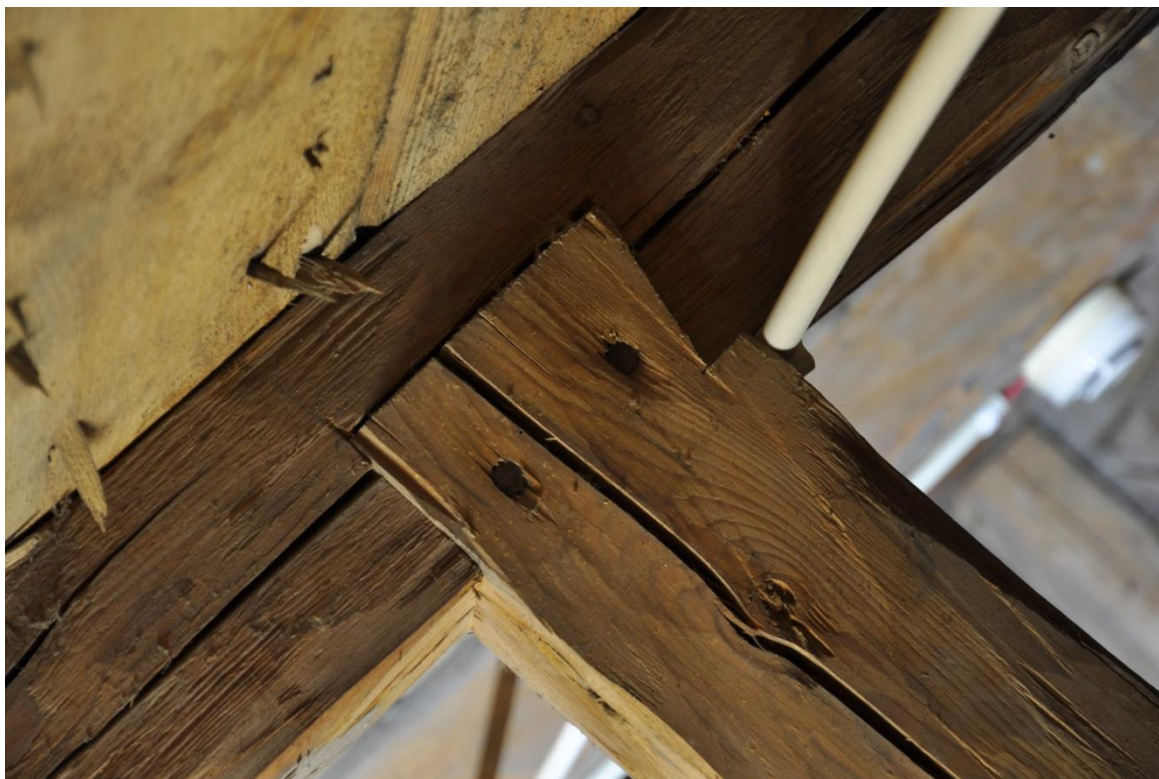
Taklaget på långhusvinden är troligen ej medeltida. Knutpunkterna är påmärkta med blyerts och sågade.

Ett sentida taklag med knutpunkter som är markerade med blyerts och sågade.

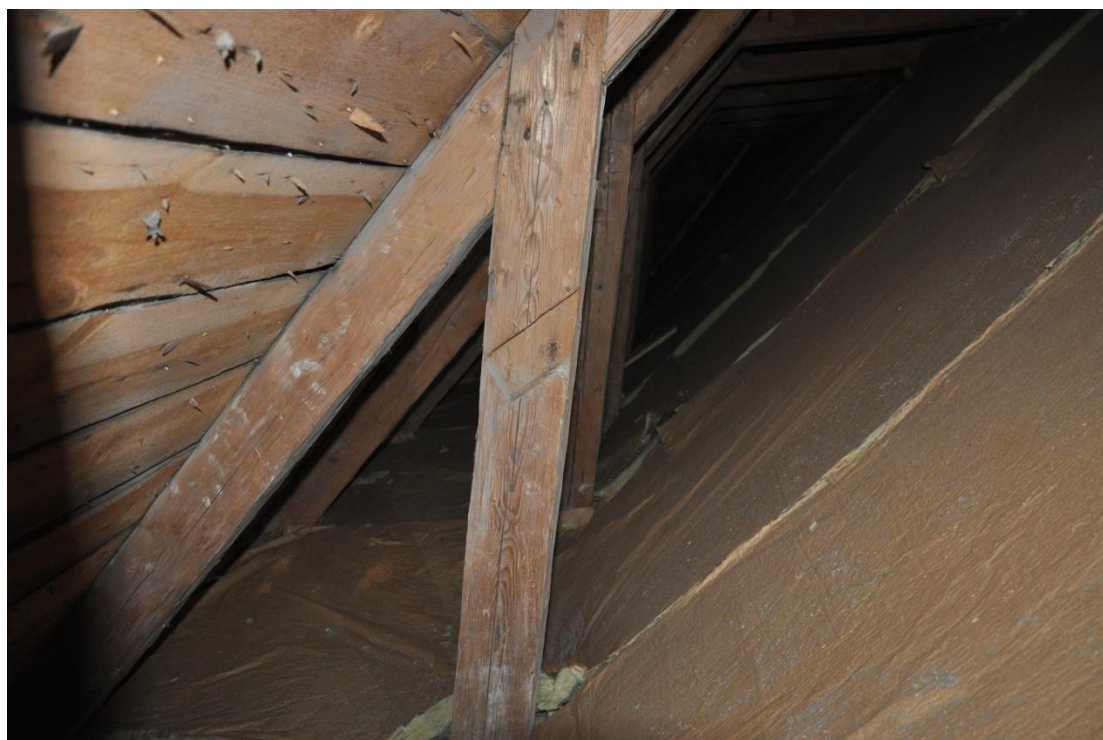
Möjligen kan några av stickstolparna i takstolarnas knäbockar bestå av återanvända senmedeltida delar, men det finns inget som kan härledas till den tidigmedeltida perioden, med undantag av ett lösfynd. En gammal yttertaksbräda som ligger på sakristians övre hanbjälkar. Den kommer med största sannolikhet från kyrkans ursprungliga utförande som en romansk tidigmedeltida kyrka med ett, nedifrån kyrkorummet, öppet taklag.

Möjligen en äldre återanvänd del. Knutpunkten kan också vara en rest av en tidigare valvkonstruktion eller en tillfällig byggnadsteknisk konstruktion.

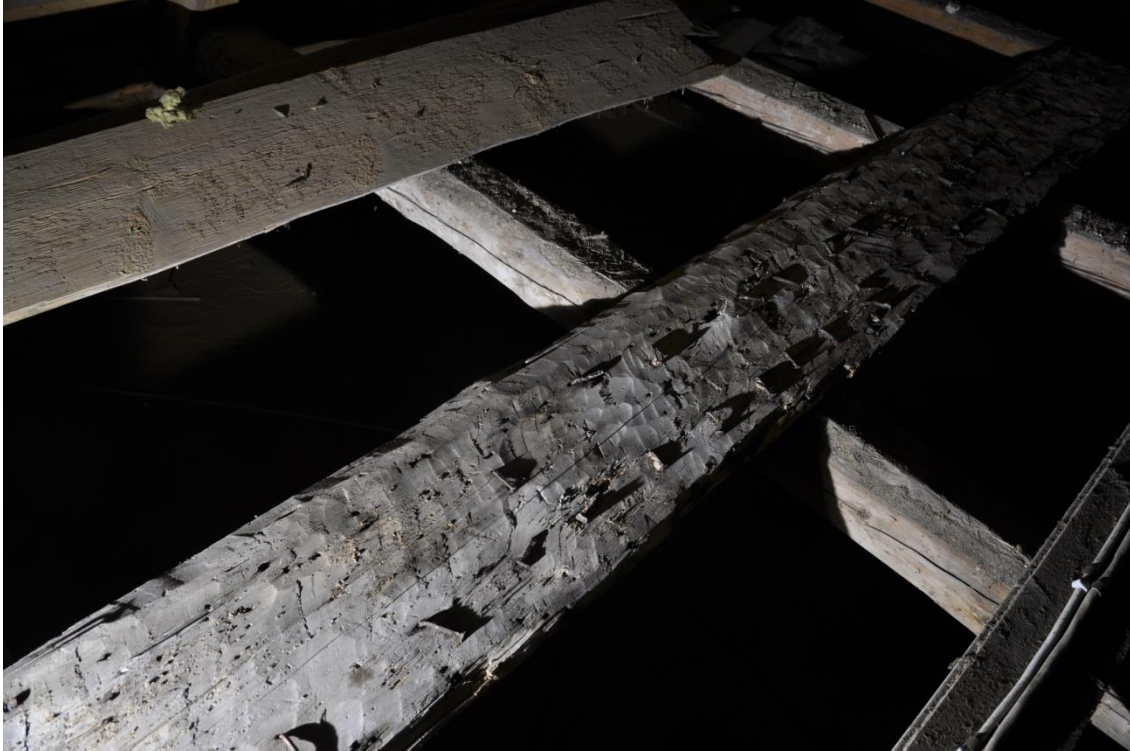
Brädans mått är ungefär 3300x340x30mm och har markant sprätthuggning på det som varit utsidan. Brädans insida är skavd, vilket tyder på att den varit synlig från kyrkorummet. Ett stort antal spikar från takets yttre täckning sitter fortfarande kvar. Denna bräda är det enda som på vinden bekräftar kyrkans tidigmedeltida ursprung.

Tidigmedeltida yttertaksbräda med markant sprätthugning, gjord med en liten kortegged yxa.
Ett stort antal spik från yttertaksstäckningen finns kvar.

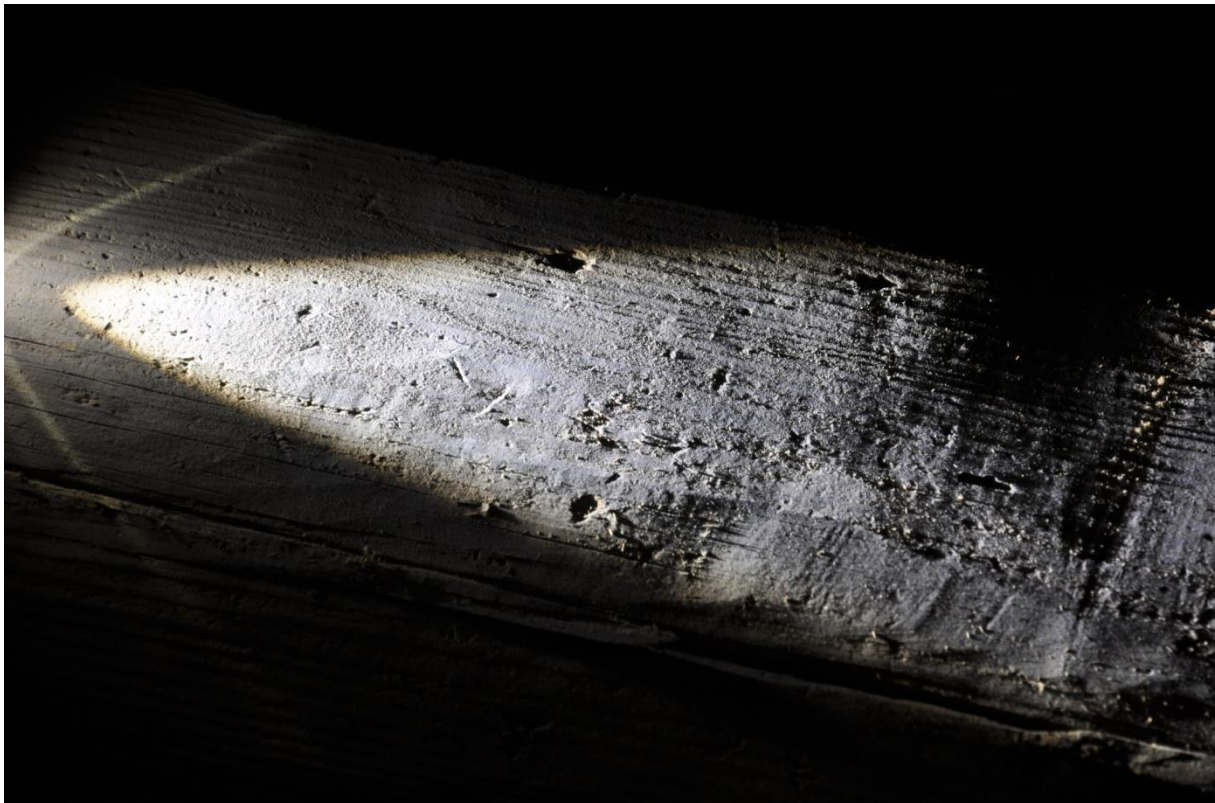
Brädans insida är skavd.
